ARHEOLOGILISED
VÄLITÖÖD
EESTIS

ARCHAEOLOGICAL
FIELD WORKS
IN ESTONIA

ARCHÄOLOGISCHE AUFSICHTSARBEITEN IN NARVA AUF DEM TERRITORIUM DER BASTEI "TRIUMPH"

Aleksandr NIKITJUK

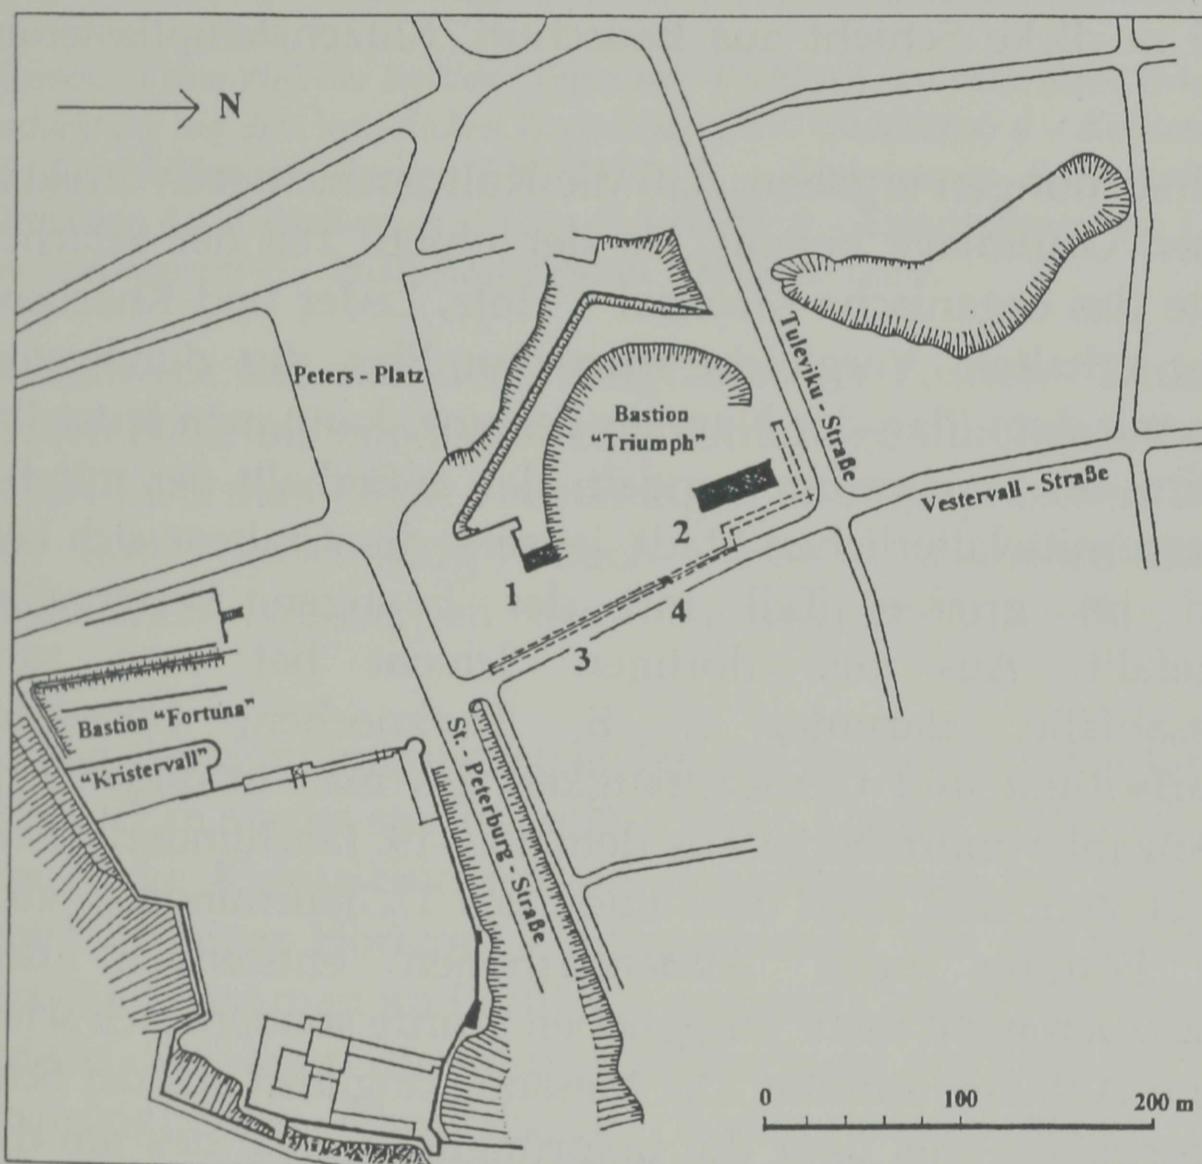
Abb. 1. Lageplan der Feldarbeiten an der Bastion "Triumph". 1 – 4 – Grabungsstellen.

Im Zusammenhang mit der Errichtung des Grenzübergangs- und Zollgebäudes fanden in Narva in den Jahren 1996–1997 archäologische Aufsichtsarbeiten auf dem Territorium der Bastion "Triumph" statt. Die Aufsichtsarbeiten wurden durchgeführt in den Kommunikationsgräben, in dem zur Exponierung der Bastionsmauer vertieften Gräben und auch im Fundamentsloch des neuen Zollgebäudes (Abb. 1).

Seoses piirivalve ja tollipunkti ehitusega, toimusid 1996.–1997. a. Narvas arheoloogilised järelevalvetööd bastioni "Triumf" territooriumil. Järelevalvetöid tehti kommunikatsionitrassides, bastioniseina eksoneerimiseks rajatud süvendis ning uue tolliterminali vundamendiaugus (joon. 1: 1–4). Enamik kaevetöid ei puudutanud ajaloolist kultuurkihti. Trassidest ja vunadamendiaugust väljatöstetud kiht koosnes kivide, telliste, paeklibu ja ehitusprahiga segatud mullast, mis sisaldas esemeid 19. –20 sajandist. Võib arvata, et varasem kultuurkiht oli siin hävinud.

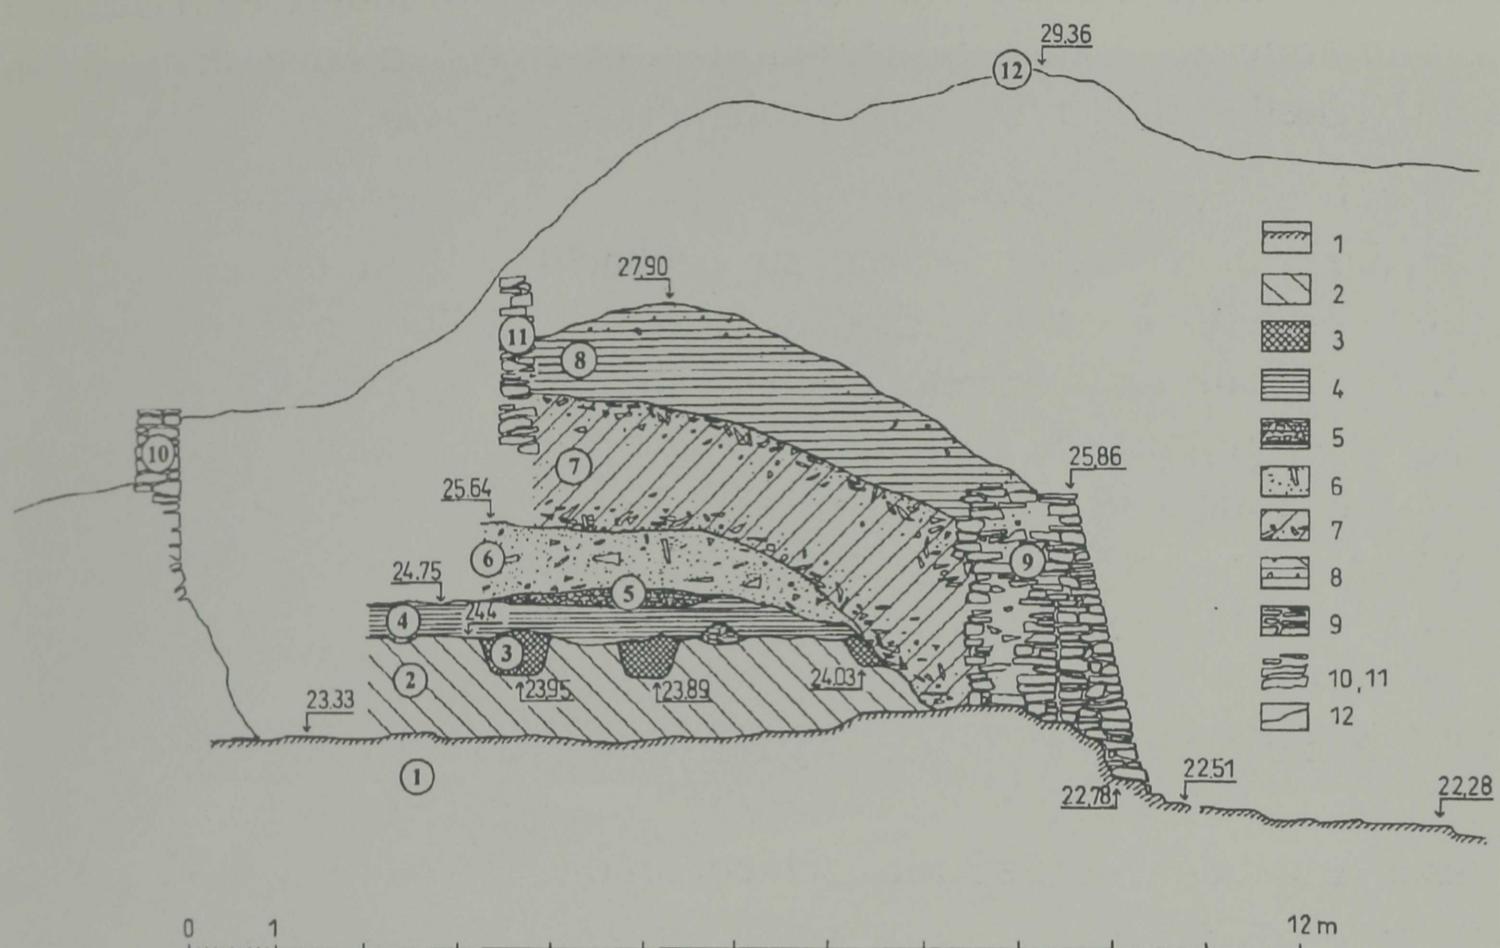
Abb. 2. Querschnitt vom Wall der Bastion "Triumph". Profil AA. 1 – natürlicher Grundboden
2 – Lehmschichtung auf dem natürlichen Grundboden; 3 – Grabplätze; 4 – Kulturschicht; 5 –
Steingeröll; 6 – hellbraune steinige Erdschicht; 7 – dunkelgrauer Boden mit steinigen
Zwischenschichten; 8 – dunkelbraune steinige Erdschicht; 9 – Eskarpemauer; 10, 11 – spätere
dekorativen Stützmauern; 12 – Wallhöhe der Bastei "Triumph" heute.

Zu diesem Zweck hat man den Wallgraben der Bastion "Triumph" an der höchsten Stelle bis zur natürlichen Unterlage durchgegraben (Abb. 2, Profil AA), wo man einen vollständigen stratigraphischen Überblick gewann und gleichzeitig auch eine Rekonstruktion der unterschiedlichen Bauetappen des historischen Bauwerkes möglich wurde.

Im südlichen Teil der Grabungsstelle lag auf der natürlichen Grundlage eine 0,9 bis 1,1 m starke sterile Lehmschicht. Darauf hatte sich eine 0,3 bis 0,4 m starke Kulturschicht – ein dunkelbrauner mit Schwarzerde vermischter lehmiger Horizont – aufgeschichtet. Bei der Glättung der Grabungswände hat man im Profil AA mehrere Gräber (Begräbnisse Nr. 1-3) entdeckt. Sie waren durch die Kulturschicht etwa 0,4–0,5 m tief in den ursprünglichen lehmhaltigen Boden eingegraben. Da die Begräbnisstellen von derselben Kulturschicht gedeckt waren, zeugt es von der relativen Gleichzeitigkeit der Begräbnisse und der Entstehung der Kulturschicht. Ein weiteres Begräbnis (Nr. 4) kam zum Vorschein in der Ostwand der Grabungsstelle. In der westlichen Wand der Grabungsstelle entdeckte man eine gut erhaltene (Nr 5) und eine teilweise erhaltene (Nr. 6) Begräbnisstelle. Damit hat man insgesamt

hoben. Im Graben, am Ansatz der Außenmauer, hat man Fragmente von Holzkonstruktionen gefunden (Abb. 9), darunter ein Balken mit schräg ausgehauenen Rinne, der vom Baugerüst der Mauer stammen konnte. Die mit dem Abschnitt AA fixierte Stratigraphie ermöglicht eine Rekonstruktion des Profils des Festungswalls. Der obere Teil läßt sich mit einer dunkelbraunen Schwarzerdeschicht bestimmen, die auch Steine enthält. Es ist wahrscheinlich mit Rasensoden bedeckt, die zum Schutz des oberen Wallteils angelegt wurden. Darüber liegt der Erddamm der Bastei "Triumph", der außer der Erde auch Kalksteinschlag beinhaltet.

Dergestalt unterscheidet man im Abschnitt AA stratigraphisch drei zeitlich unterschiedliche Komplexe:

1. Mittelalterlicher Friedhof;
2. Der Wall und die Eskarpe der früheren bastionsartigen Festung.
3. Der Erdkörper der Bastei "Triumph" aus dem Ende des 17. Jahrhunderts.

Arheoloogiliselt huvipakkuvaid tähelepanekuid tehti süvendis, mis kaevati eesmärgiga eksponeerida bastioni "Triumf". Selleks kaevati bastionivalli profilikraav kõige kõrgeimast kohast kuni aluspinnani (vt. joon. 2, profiil AA). Saadud stratigraafiline ülevaade ja võimaldab rekonstrueerida ajaloolise ehituse erinevaid ehitusjärke Süvendi seinte tasandamisel avastati profiilis AA hauakohtade sissekäeved (matused nr. 1–3). Lisaks avastati veel kolm matust, millest õnnestus täpsemalt fikseerida kaks (nr. 4 ja 5). Matuse nr. 4 (joon. 4) oli osaliselt lõhkunud ekskavaator. *In situ* fikseeriti sellest vaid keha ülaosa, s. h.

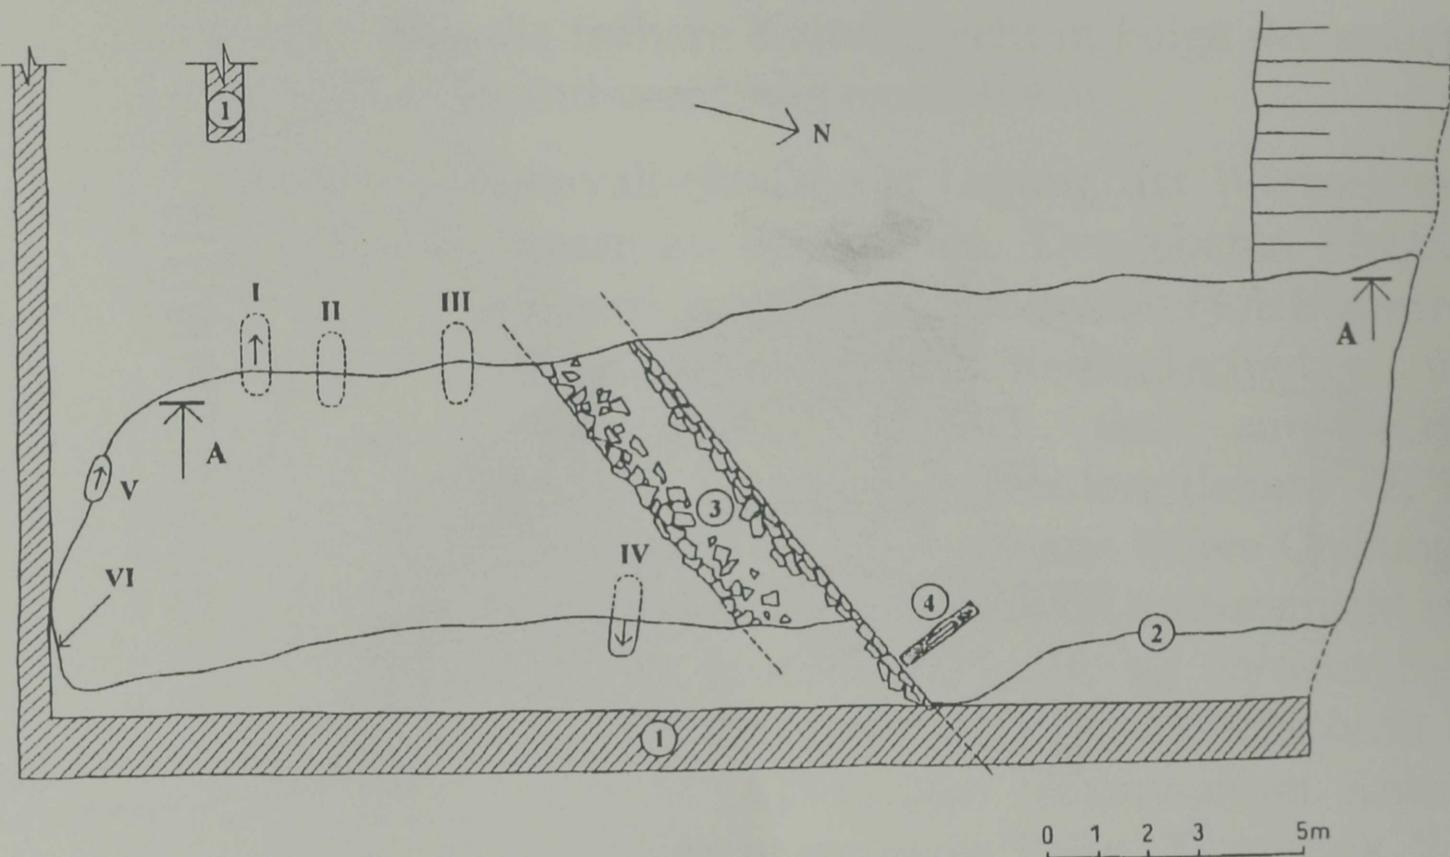
Abb. 3. Plan der Grabungsplätze an der Bastion "Triumph". 1 – Mauerwerk des späteren Steingebäudes; 2 – Grabungsgrenze; 3 – Eskarpemauer; 4 – Fragment einer Holzkonstruktion; I-VI – Begräbnisstellen.

sechs Begräbnisse in den Wänden der Grabungsstelle festgestellt (Abb. 3). Jedoch nur zwei davon konnten genauer fixiert werden (Begräbnisse Nr. 4 und 5).

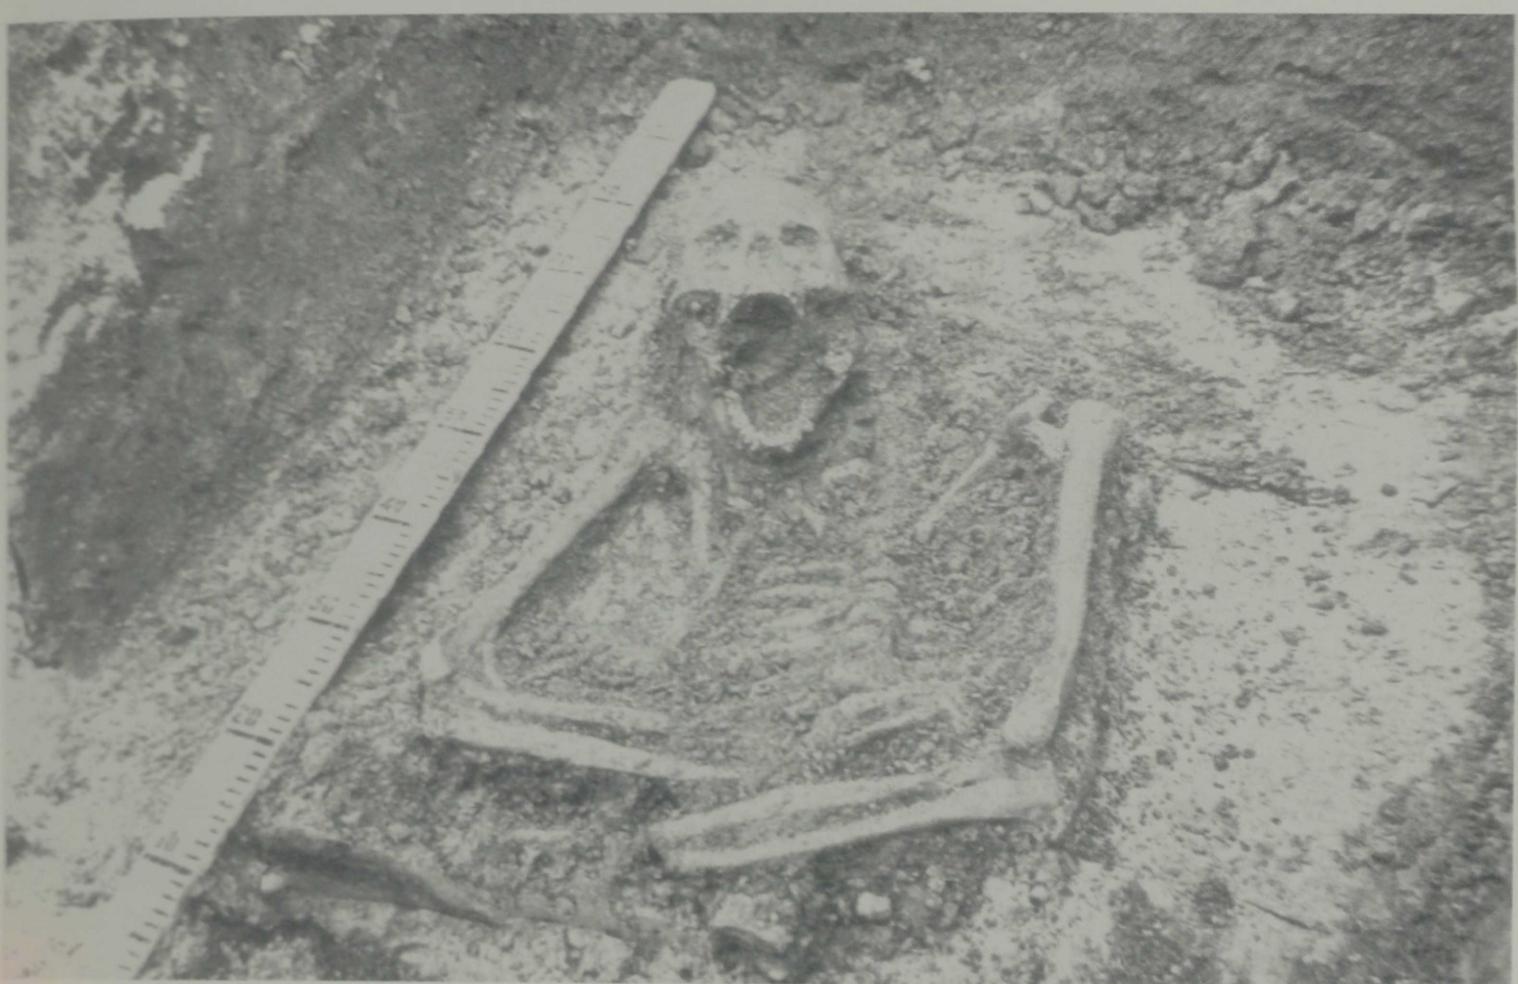
Abb. 4. Begräbnis Nr. 4.

Das Begräbnis Nr. 4 (Abb. 4) war teilweise durch einen Bagger zerstört worden. Nur der Oberteil des Körpers, darunter auch der Schädel, konnte *in situ* fixiert werden. Man hatte in der ausgestreckten Rückenlage in Richtung nach Osten begraben, die Hände in der Bauchgegend. Der Schädel war durch das Gewicht der Erdschicht zum Teil deformiert. Keine Überreste von Holz konnten aufgedeckt werden. Das Begräbnis Nr. 5 (Abb. 5) stellte ein *in situ* erhaltenes Knochengerüst eines Kindes dar. Nur der Schädel war durch die Erdarbeiten beschädigt worden. Die Lage des Begräbnisses war ähnlich dem Gerippe Nr. 4, jedoch umgekehrt – der Kopf des Skeletts lag nach Westen. Da man bei keinem Begräbnis Holzüberreste antraf, kann man annehmen, daß die Toten ohne Einsargung begraben worden sind. In den freigelegten Gräbern fehlten auch jegliche Grabbeigaben. Die Begräbnisrichtung nach Westen konnte man noch bei einem anderen Begräbnis (Nr. 1, teilweise zerstört) auf Grund der Lage des Beckens feststellen. Die Begräbnisse Nr. 2 und 3 waren durch die Grabungsarbeiten an der Brusthöhe dergestalt zerstört, so daß ihre ursprüngliche Lage nicht mehr feststellbar war. Man kann annehmen, daß darüber hinaus der Bagger noch mehrere andere Begräbnisse völlig zerstört haben mag.

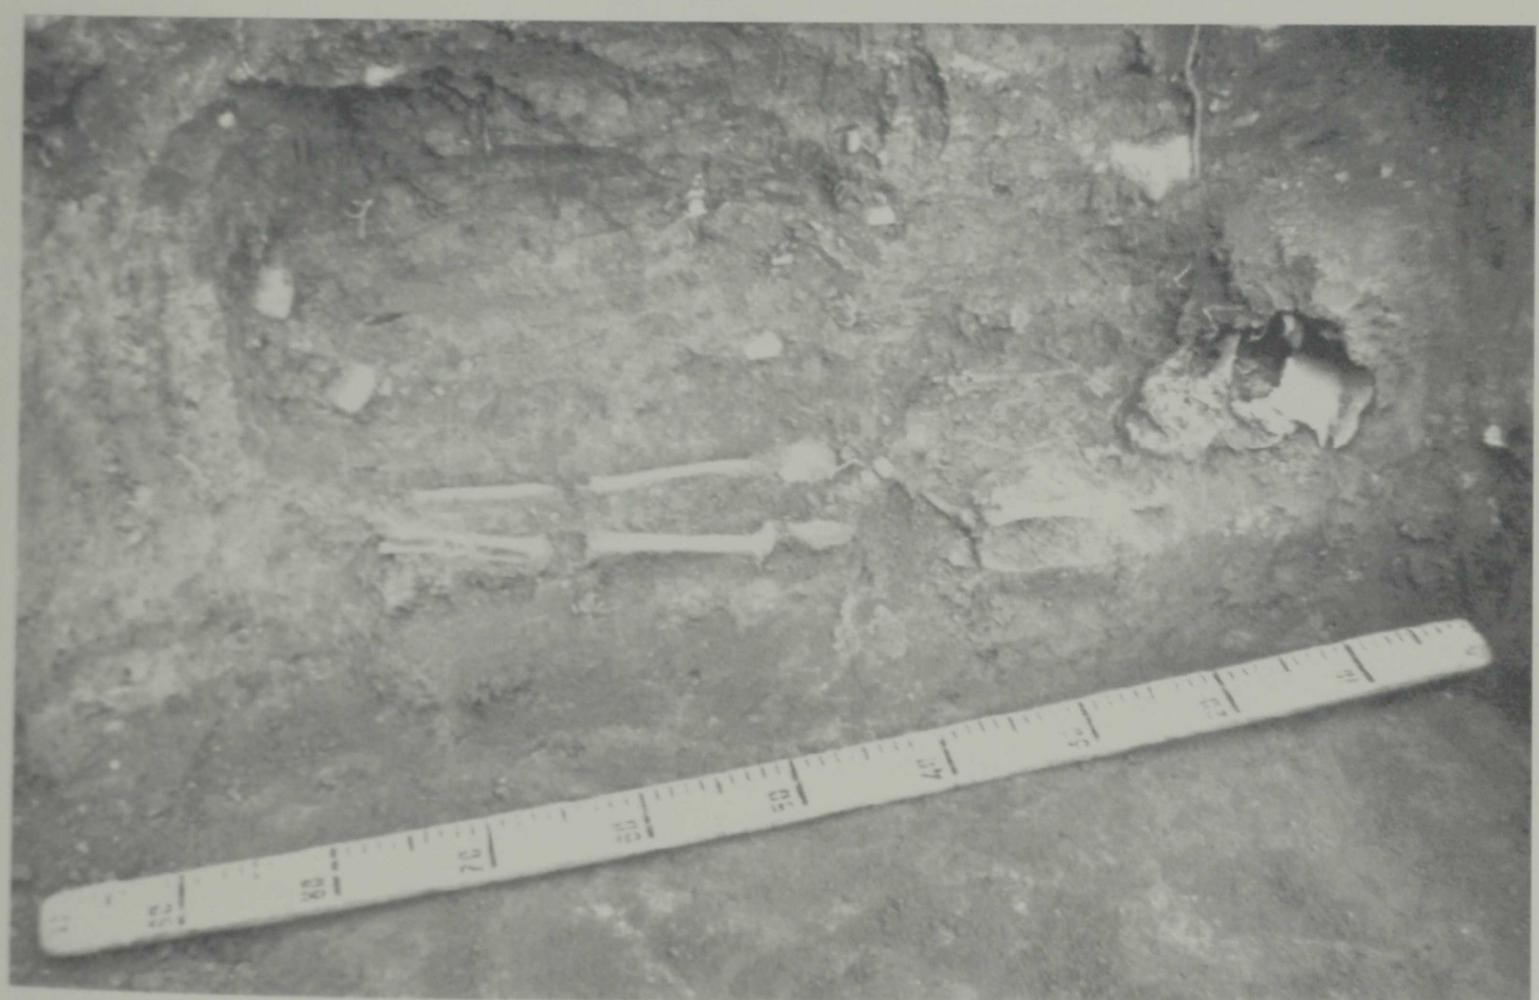
Abb. 5. Begräbnis Nr. 5.

kolp. Maetud oli väljasirutatult selili asendis, käed kõhu piirkonnas, pea idas. Matus nr. 5 (joon. 5) oli *in situ* säilinud lapseluustik. Selle asend oli sarnane luustikuga nr. 4, kuid luustiku pea oli läänes. Kuna puitu ei täheldatud ühegi matuse juures, võib teha oletuse, et surnud sängitati kirstuta. Väljapuhastatud haudades puudusid panused. Säilinud matuste plaanipärane asend ja luustike orientatsioon viitab sellele, et süvendi sissekäeve oli vähemalt osaliselt tehtud endise kalmistu alale. Selle asukoht bastioni "Triumf" valli all näitab, et kalmistu peab olema vanem 17. sajandist. Kirjalike allikate põhjal on teada, et 14. –15. sajandi Narvas oli Püha Antoniuse kabel, mis paiknes väljapoole Narva kindlust. Töenäoliselt oli kabeli juures ka surnuaed. Matuste avastamine bastioni "Triumf" valli all langebki kokku Püha Antoniuse kabeli arvatava asukohaga.

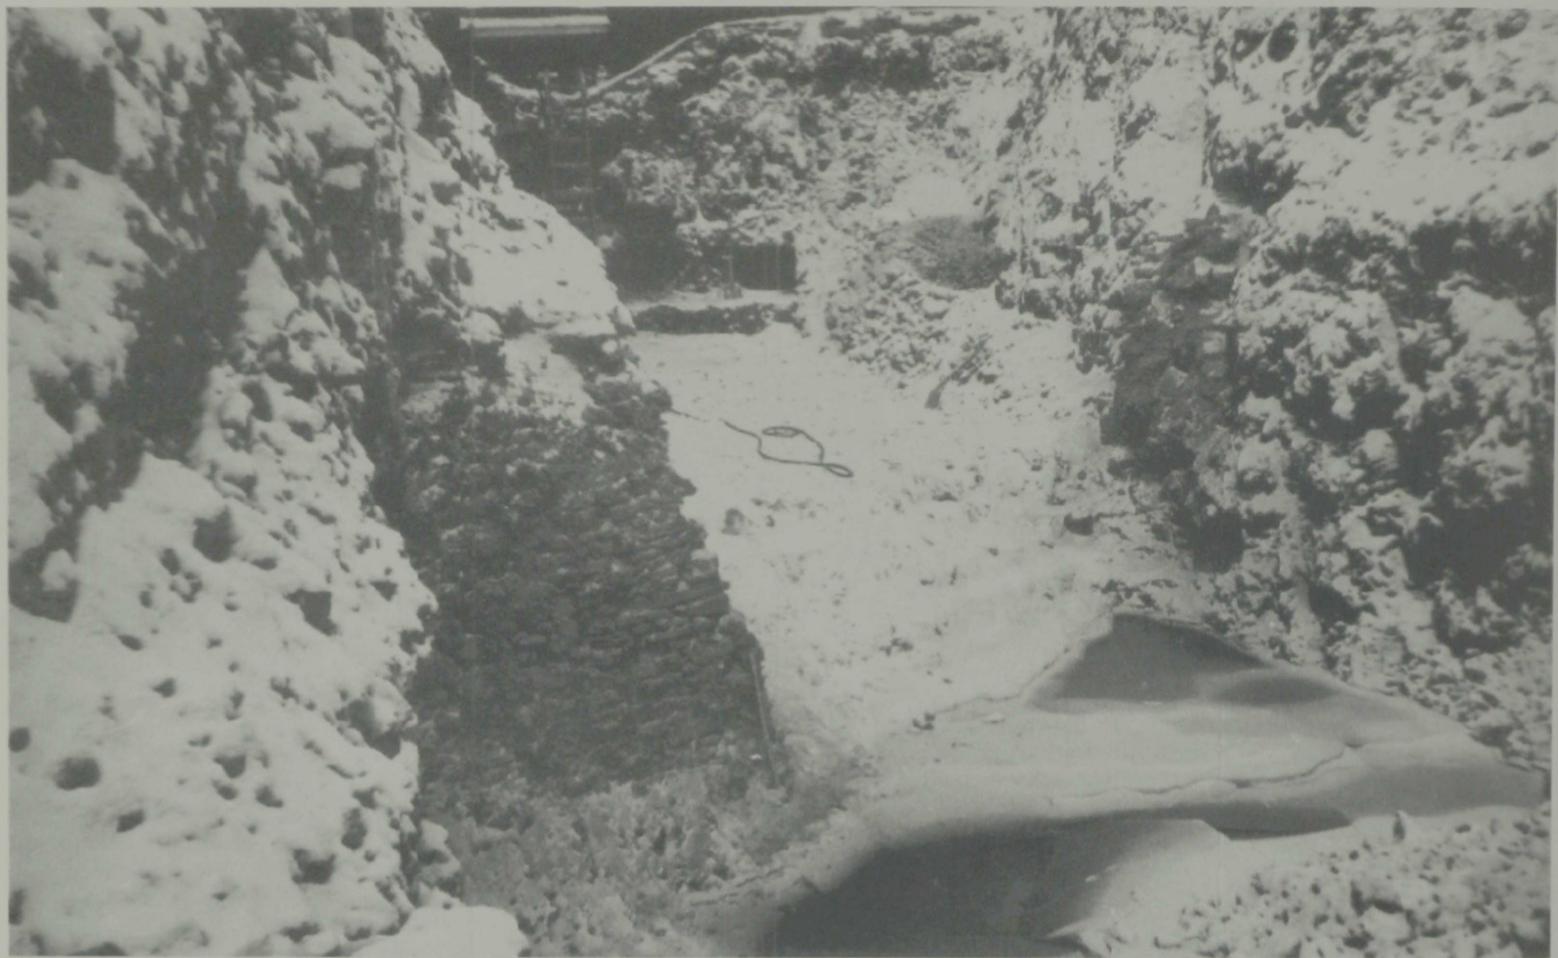
Abb. 6. Grabungsstellen an der Bastion "Triumph". Gesamtansicht aus Norden.

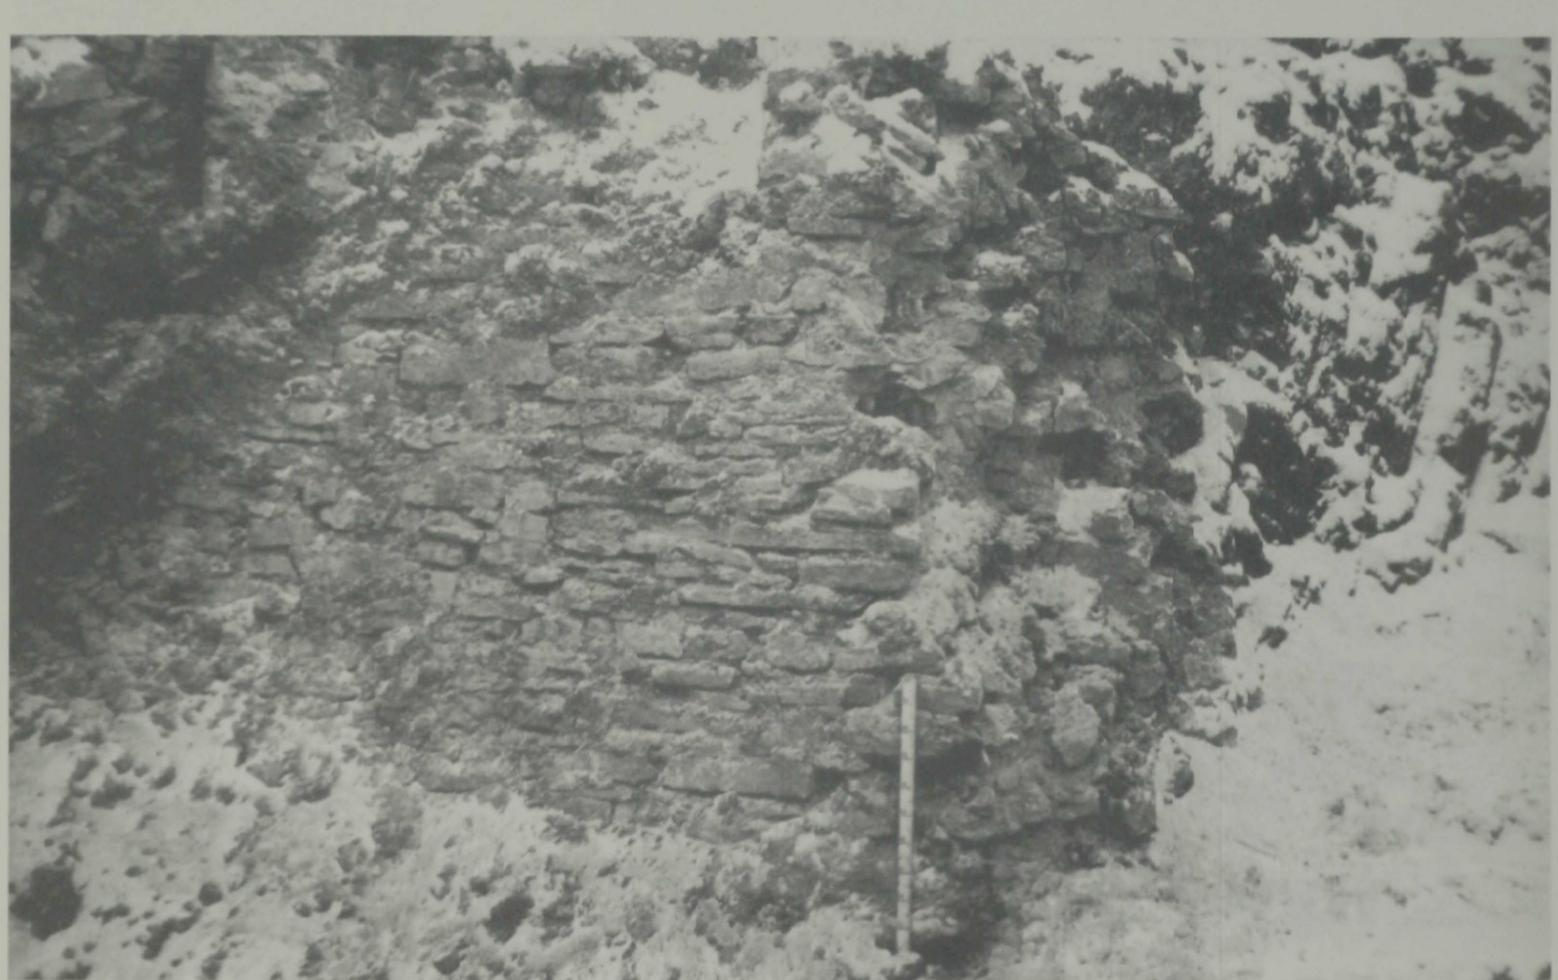
Abb. 7. Die Außenmauer der frühen Festungseskarpe.

Im Profil derselben Grabungsstelle hat man ebenfalls ein Mauerfragment von einem Kalksteinbau feststellen können, bis 3 m hoch erhalten und mit Kalkmörtel verbunden. Im Unterteil betrug die Mauerstärke 1,7 bis 2,0 m. Die Außenseite im NW war mit einem Neigungswinkel von 75° gezogen. Die Steine in der Außenmauer waren ausgewählt und genau Seite an Seite in die Mauer gelegt (Abb. 6, 7). Zwischen der schrägen Außenmauer und der dahinter stehenden geraden Mauer blieb eine Verbindungsstelle (Abb. 8). Die innere Kalksteinmauer war mit Kalkmörtel verbunden. An der Innenseite der

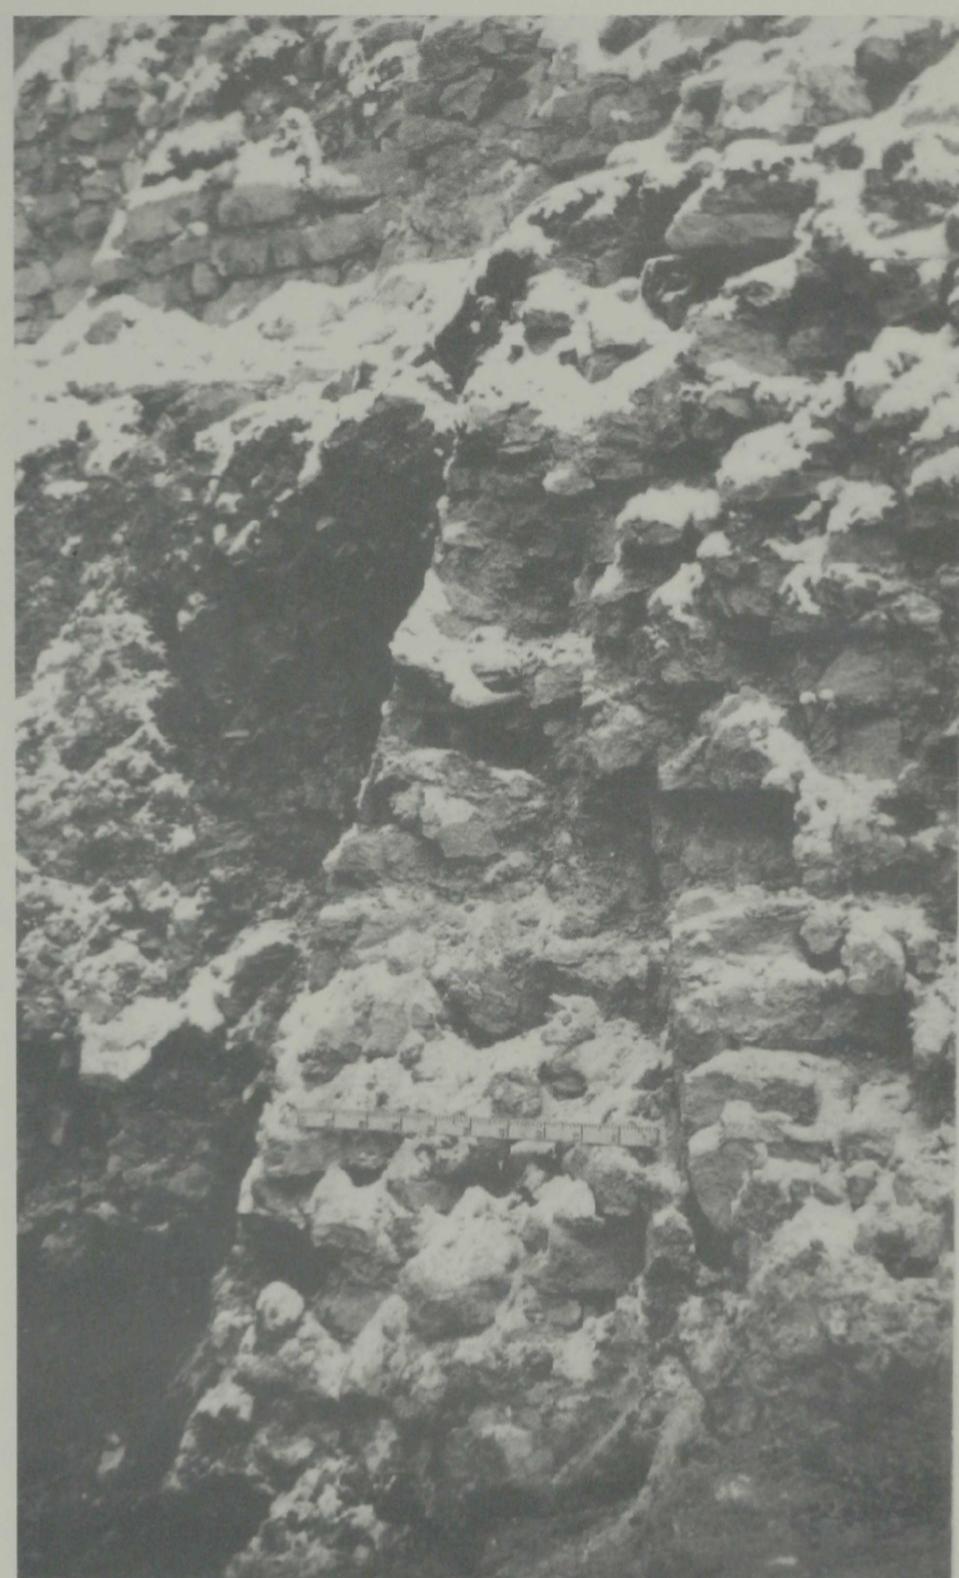
Abb. 8. Das Profil der Eskarpe an der früheren Festung.

Sama sissekäeve profiilis fikseeriti paekividest laotud ja lubjamördiga seotud müür, mida oli säilinud kuni 3 m kõrgusena. Müüri alaosa paksus oli 1,7 –2,0 m. Tema väline, loodepoolne külg oli laotud u. 75° nurga all. Müüri väliskülje kivid on eriti hoolikalt valitud ja asetatud müüri täpselt külg–külje vastu (joon. 6, 7). Välise, e. kaldmüüri ja selle taha laotud sirge müüri vahele jäi liitekoht (joon. 8). Sisemine, paekividest laotud müür on seotud lubimördiga. Müüri sisekülgel võis jälgida mitmekihilist mullataidist, milles oli kivistükke ja killustikku. Nimetatud müüri iseloomu arvestades võib olla kindel, et selle näol on tegemist basitoni–tüüpi kindlustuse fragmendiga (nn. eskarp-müüriga). On tähelepanuvääorne, et müüri asukohal langeb loodusliku pinnase tase järult nii, et moodustub astang, millele ongi rajatud nimetatud ehitus. Astangu maksimaalne kõrgus ulatub 1. 8 m. Arvatavalt ei ole pinnase järsk langus välismüüri ees juhuslik, vaid kunstlikult kraavina välja raiutud. Kraavist, välise müüri taldmiku juurest, leiti puitkonstruktsiooni fragmente (joon. 9), s. h. viltu väljaraiutud renniga palk, mis võib pärineda tellingust. Stratigraafia, mis on fikseeritud joonisel 2 lõiguna AA, annab võimaluse rekonstrueerida kindlusevalli profiili. Selles eraldub stratigraafiliselt kolm eriaegset kompleksi: 1. keskaegne kalmistu; 2. bastioni–tüüpi varase kindlustuse vall ja eskarp–müür; 3. bastioni "Triumf" muldkeha 17. sajandi lõpust.

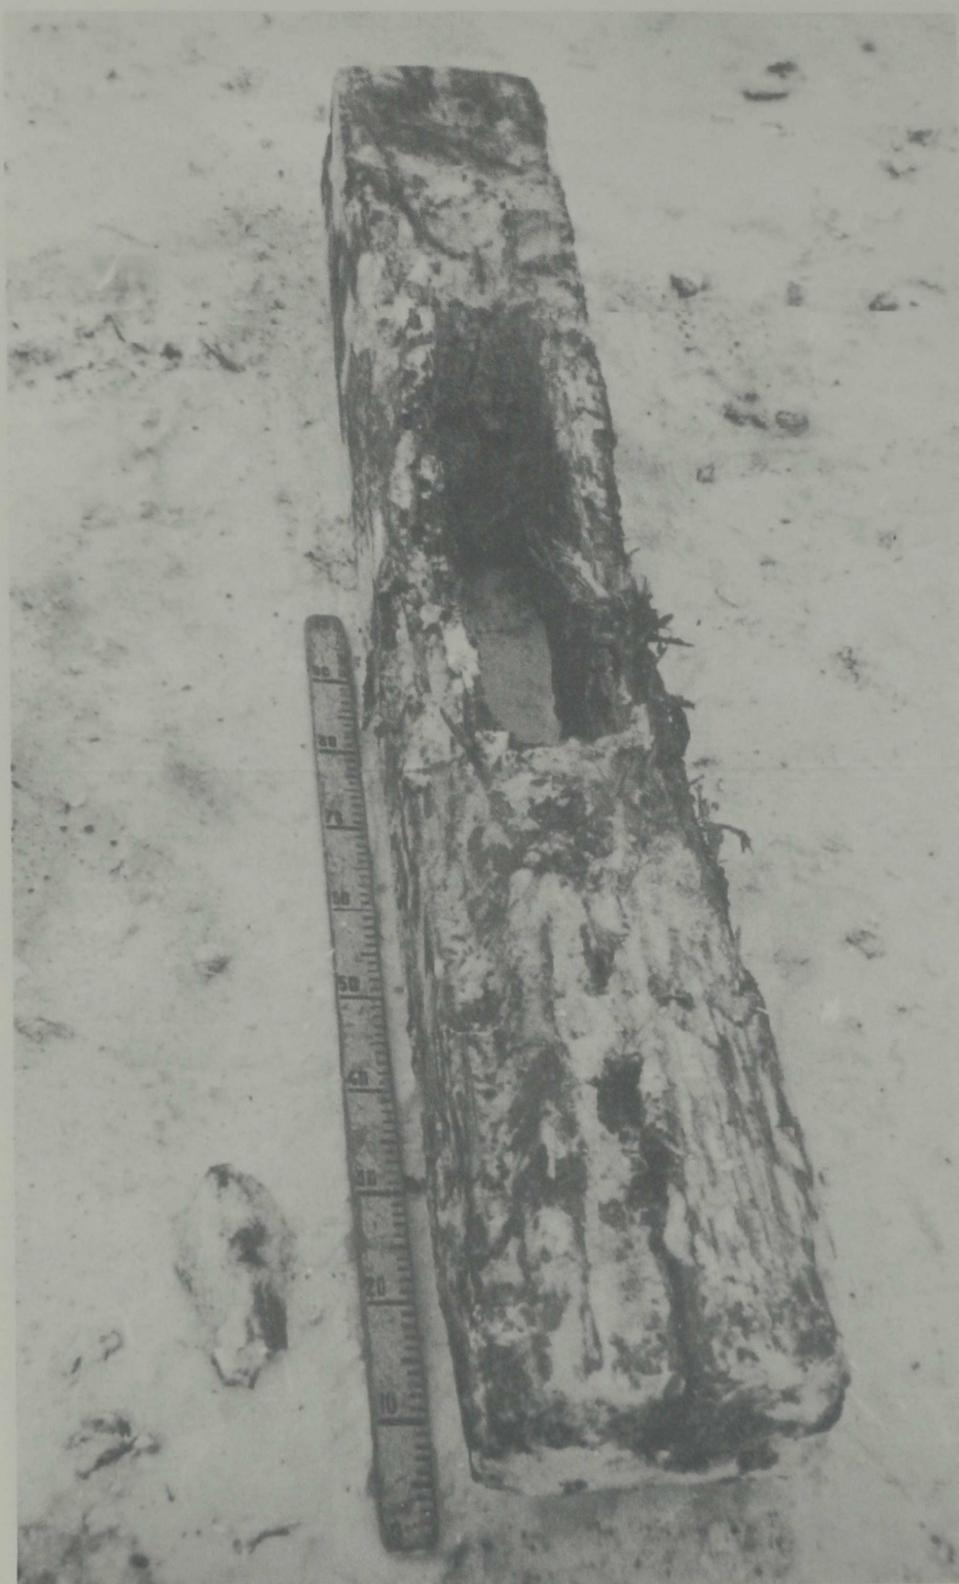
Abb. 9. Fragment aus der Holzkonstruktion.
