ARCHAEOLOGICAL
FIELD WORKS
IN ESTONIA

1997

ÜBER DIE FORSCHUNGSSARBEITEN IN DER MITTELALTERLICHEN SIEDLUNG UND BISCHOFSBURG LIHULA (LEAL)

Mati MANDEL

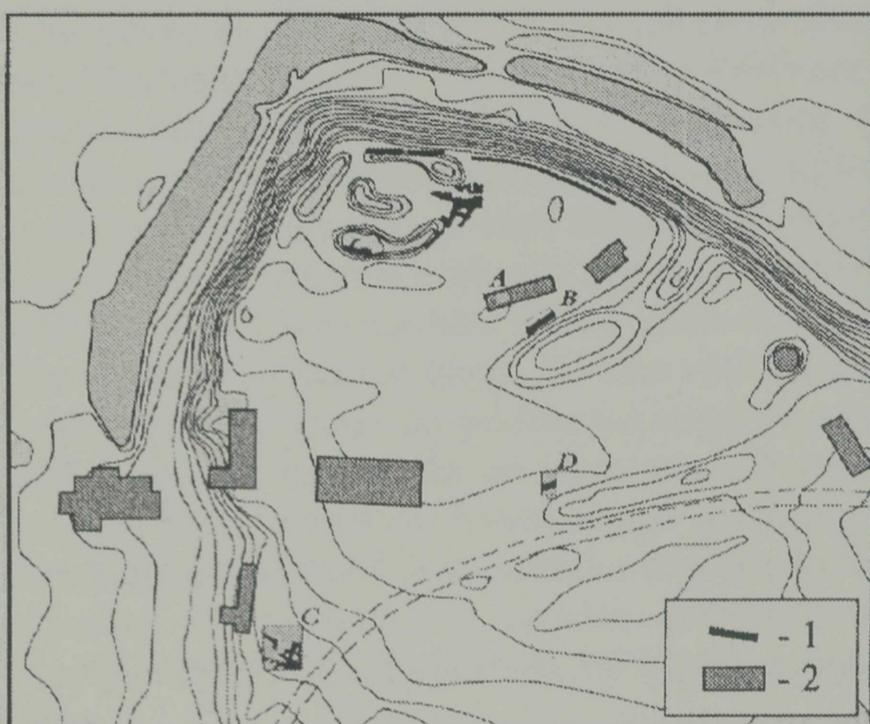
Abb. 1. Bischofsburg Lihula (Leal). A – Ausgrabungssplätze; 1 – Mauern; 2 – Heutige Gebäude.

der Burg gelegenen Ansiedlung. Nämlich hatte man bereits im Jahre 1987, als ein Teil von einem mittelalterlichen Gebäude aufgedeckt wurde, das für ein perspektivisches Gelände für weitere Forschungen angesehen, da es wegen seiner etwas abseits liegenden Lage von der späteren Bautätigkeit in der Siedlung Lihula unberührt geblieben war (Mandel 1988). Im Jahre 1997 hat man in Lihula Ausgrabungen gleichzeitig an vier Stellen durchgeführt (Abb. 1, Grabungsplätze A–D).

1990–1995 toimusid arheologilised uurimistööd Lihula piiskopilinnuses. Kaevati lahti pealinnuse värvavaava ja selle lähiümbrus. 1996. aastal konserveeriti väljakaevatud müüristik. Edasised tööd olid seotud 13.–16. sajandil linnuse juures eksisteerinud aleviku uurimisega. 1997. aastal toimusid kaevamistööd Lihulas neljas kohas (vt. joonis 1, kaevandid A–D).

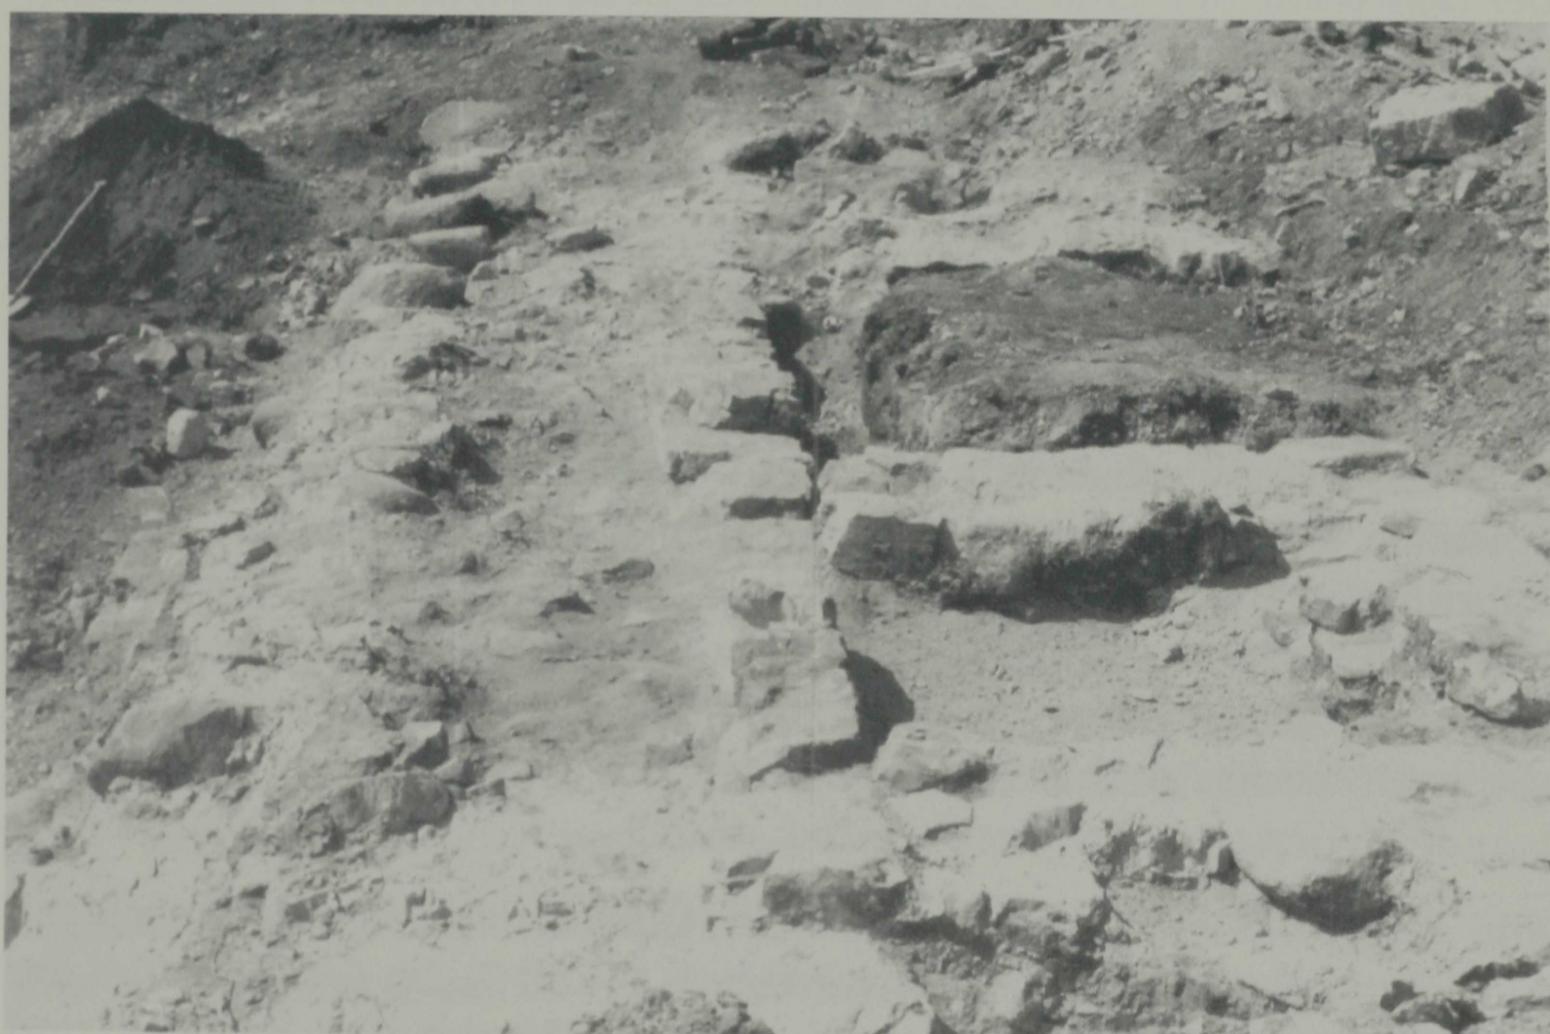
Abb. 2. Freigelegter Mauerabschnitt vom Osten

legten 11 m langen Mauerabschnitt (Abb. 1, B und 2) auszugraben und zu konservieren. Die Maueroberfläche war recht zermürbt, die Südseite völlig zerfallen, jedoch die Nordseite war ziemlich gut erhalten. Bei der Setzung der fast 2 m dicken Mauer hatte man Kalkmörtel, Fliesensteine und einzelne größere Granitsteine gebraucht. Im westlichen Teil der Grabungstelle vergrößerte sich die Mauerdicke und der Außenrand wölbte sich nach außen. Man gewann den Eindruck, als ob sich etwas weiter im Westen in der Mauer ein bogenförmig vorspringender Bauteil befunden hätte. Nach der Freilegung der nördlichen Mauerseite stellte es sich heraus, daß dort im Mittelalter Gebäude gestanden haben. In der Mitte der Grabung entdeckte sich ein 2,5 m breiter Raum, in dessen oberen Schichten man Kohle, reichlich Asche sowie durch starkes Erhitzen im Feuer formlos geschmolzene Metallklumpen fand. Man konnte auch unterschiedliche Gegenstände, unter anderem ein für estnische Verhältnisse unikaler Fragment eines Schlüssels entdecken (AM 827:16). Vermutlich hat sich dort der Schornsteinfuß befunden. Das genauere Alter der Mauer und der Bauten blieb unklar. Nach der Freilegung des Mauerabschnitts hat man dessen zerfallenen Südrand von neuem gezogen und von oben mit einer neuen Schicht von Steinen abgedeckt.

Kaablikraavi kaevamisel sattus ekskavaator müüri vundamendile, mis on märgitud 1683. aastal S. Waxelbergi valmistatud Lihula piiskopilinnuse plaanil keskmise vallikraavi põhjaservas. 11 m pikkune müürilõik (joon. 1, B ja 2) otsustati välja puhastada ning konserveerida. Müüri pealispind oli pudenenud, lõunaserv täiesti lagunenud, põhjaserv aga säilinud hästi. Müüri põhjaserva väljapuhastamisel selgus, et selle kõrval on keskajal paiknenud hooned. Kaevandi keskel tuli nähtavale 2,5 m laiune ruum, mille pealmistes kihtides oli sütt, tuhka ja tugevas tules vormituks sulanud me-tallikamakaid. Leiti ka mitmeid esemeid, muuhulgas Eestis ainulaadse võtme katkend. Arvatavalt oli seal paiknenud korstnajalg. Müüri ja ehitiste täpsem vanus jäi ebaselgeks. Pärast müürilõigu väljapuhastamist laoti selle lagunenud lõunaserv uuesti üles ning kaeti pealt uue kivikihiga.

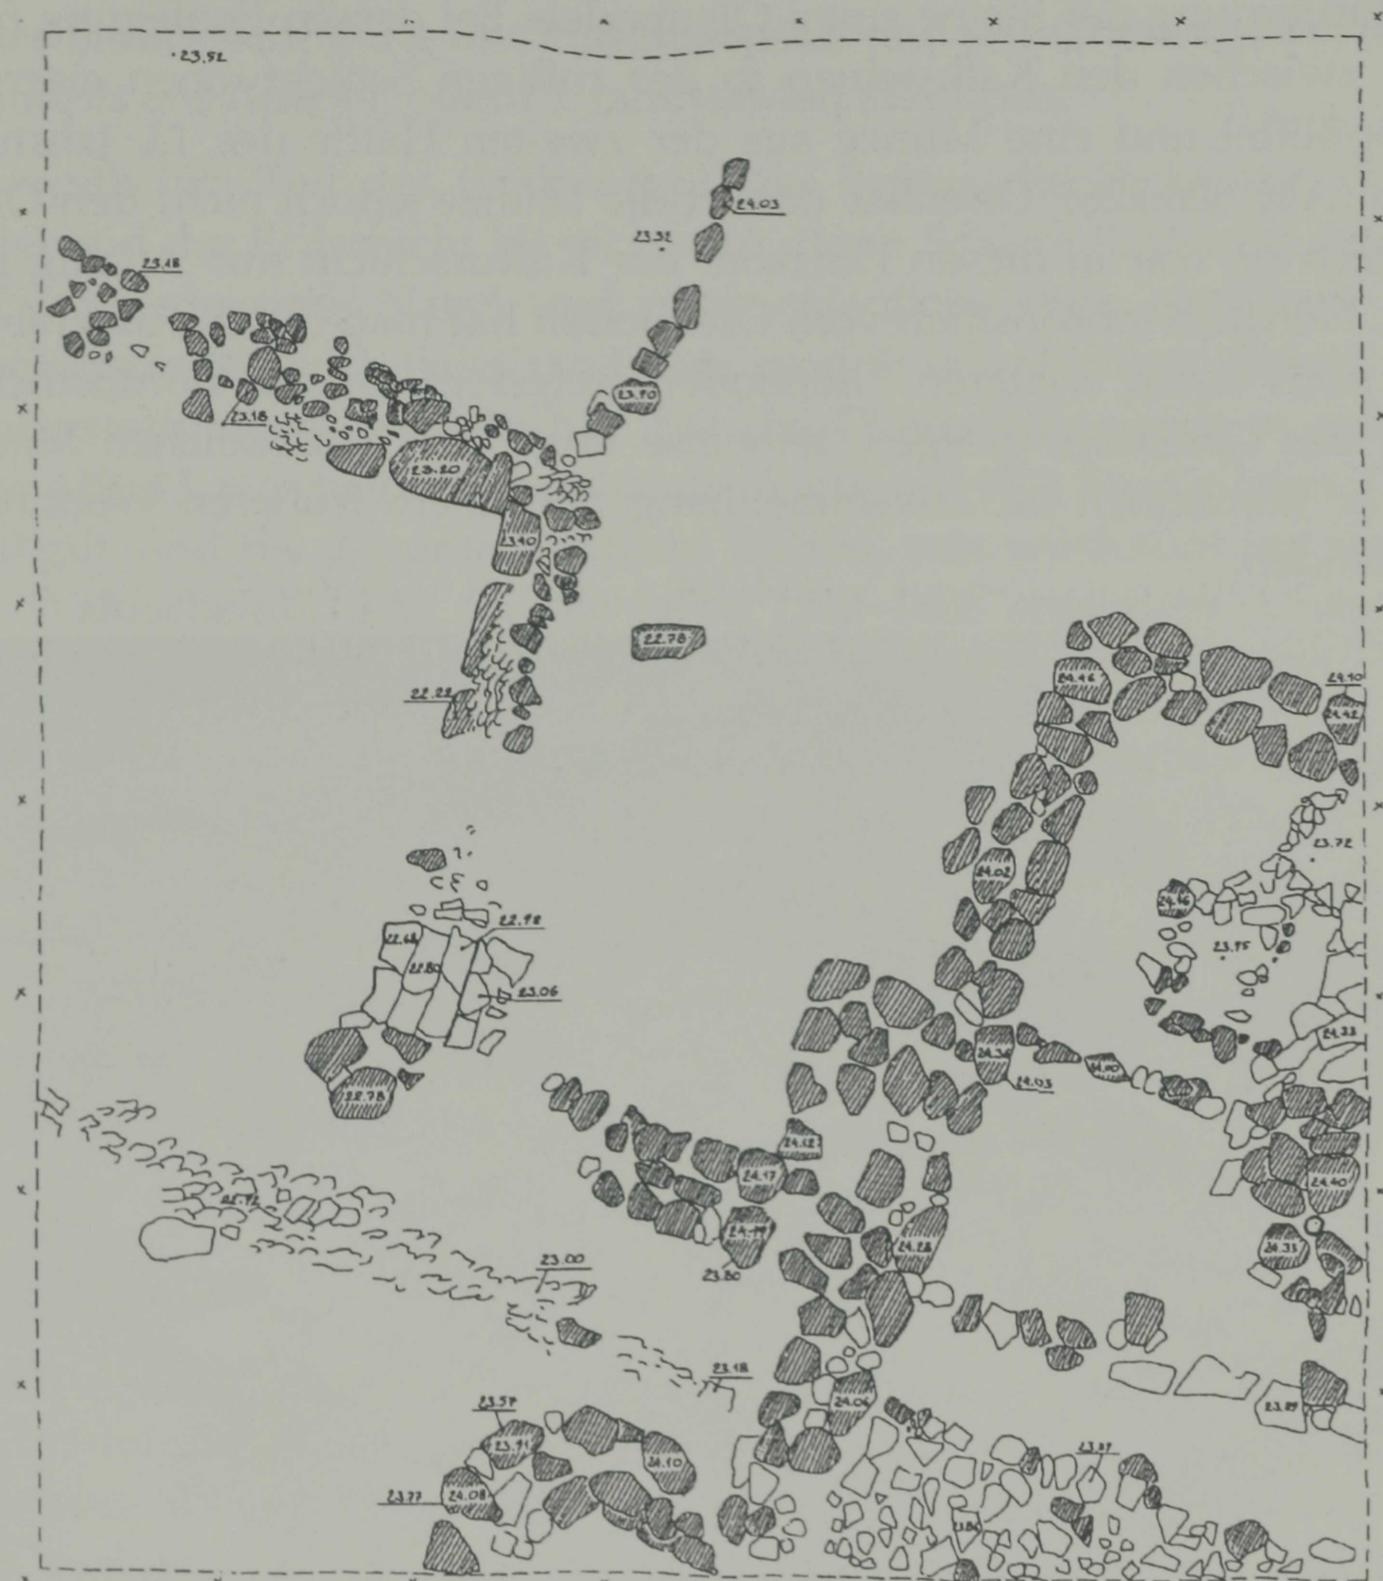
Für den Grabungsplatz hat man ein Gelände mit dem rechteckigen Grundriß 16 x 14 m ausgemessen (Abb. 1, C und 3). Im östlichen Teil der Grabungsstelle deckte man einen größeren Horizont von Kalk- und Granitsteinen auf. Bei der Freilegung stellte es sich heraus, daß der

Abb. 3. Fundamente der Gebäude in der Grabung C.

Kaevandiks valiti koht mõisa viinaköögist kagusse jäaval kõrgendikul, kus murukamara all võis aimata juba ilma kaevamisteta hoone vundamenti. Tööd toimusid ristikülikukujulise põhiplaaniga 16 x 14 m suurusel alal (vt. joon. 1, C ja 3). Idaosast tuli nähtavale pae- ja raudkividest lade, mis seostus suurema hoone vundamendi põhjapoolse nurgaga (vt. joon. 4). Pealmise kivikihi eemaldamise järel paljandus enamasti 30 – 40 cm suurus-test raudkividest uus lade, millega puhastati välja savimördiga laotud vundament. Hoone vundamendist ulatus lääne poole ebaselge otstarbega juurdeehitis. See, nagu hoone enda vundamentki, lasus varasemal kultuurkihil. Hoone sees paljandunud 30–40 cm läbimõõduga raudkividest kivistiku otstarve jäi ebaselgeks. Põhjaosas tuli kivide eemaldamisel nähtavale ahjupõhi. Selle väljapuhastamisel leiti paekivide vahelt tahmasest kihist raudkulp ja 13. sajandi teise poole hõbemünt. Ilmselt ei dateeri münt siiski ahju, vaid on kultuurkihi sellesse horisonti sattunud juhuslikult. Ahjupõhjast põhjakirde pool paljandus veel teine ahjupõhi. See jäi hoone kirdenurka, osaliselt hoone kirdemüüri alla ning on seotud arvatavalt mingi varasema elamuga.

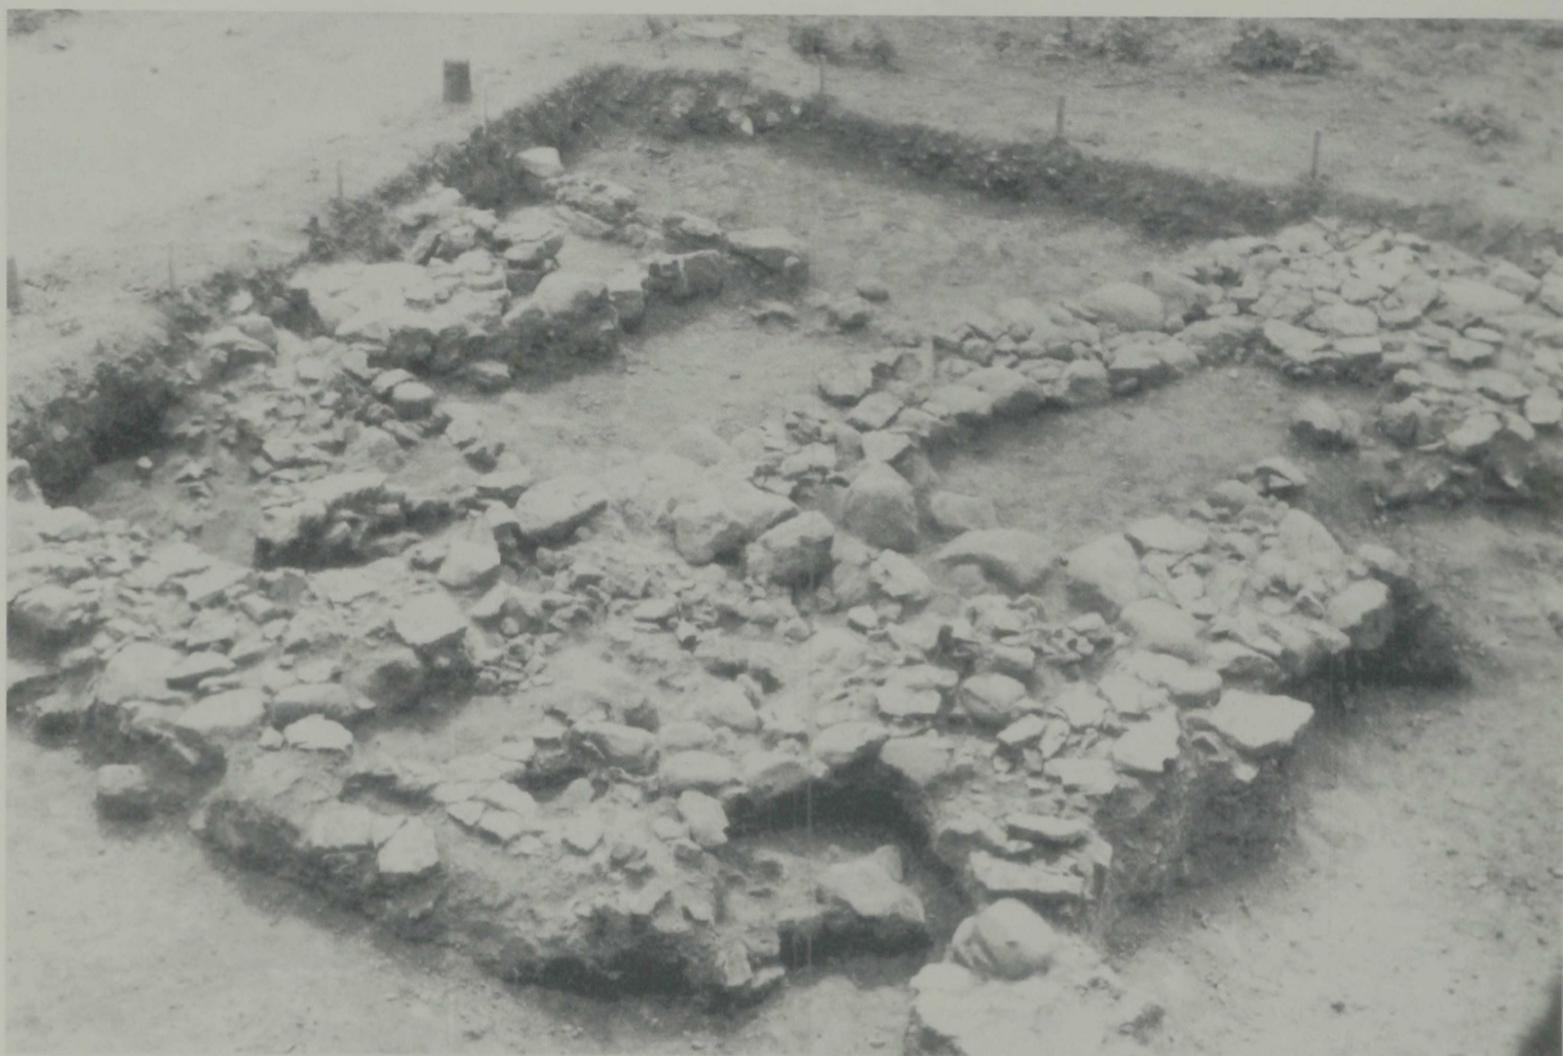
Steinhorizont mit der nördlichen Fundamentecke des größeren Gebäudes verbunden war (Abb. 4). Nach der Entfernung der oberen steinernen Schicht entdeckte man einen neuen Horizont, bestehend meistens aus 30–40 cm großen Granitsteinen, wo man ein mit Lehm Mörtel gelegtes Fundament freilegen konnte. Westlich vom Fundament des Gebäudes stand ein Anbau unbekannten Zwecks. Dieser angebaute Teil sowie auch das Fundament des Gebäudes lagen auf einer früheren Kulturschicht aus mörtelgemischten Erdschicht mit Steinschlag und vereinzelten Granit- und Kalksteinen.

Abb. 4. Gebäudemauern im östlichen Teil der Grabung C
