**ARHEOOGILISED  
VÄLITÖÖD  
ESTIS**

**ARCHAEOLOGICAL  
FIELDWORK  
IN ESTONIA**

# WEITERE FORSCHUNGEN IN DER STADT UND BURG HAAPSALU

**Erki RUSSOW**

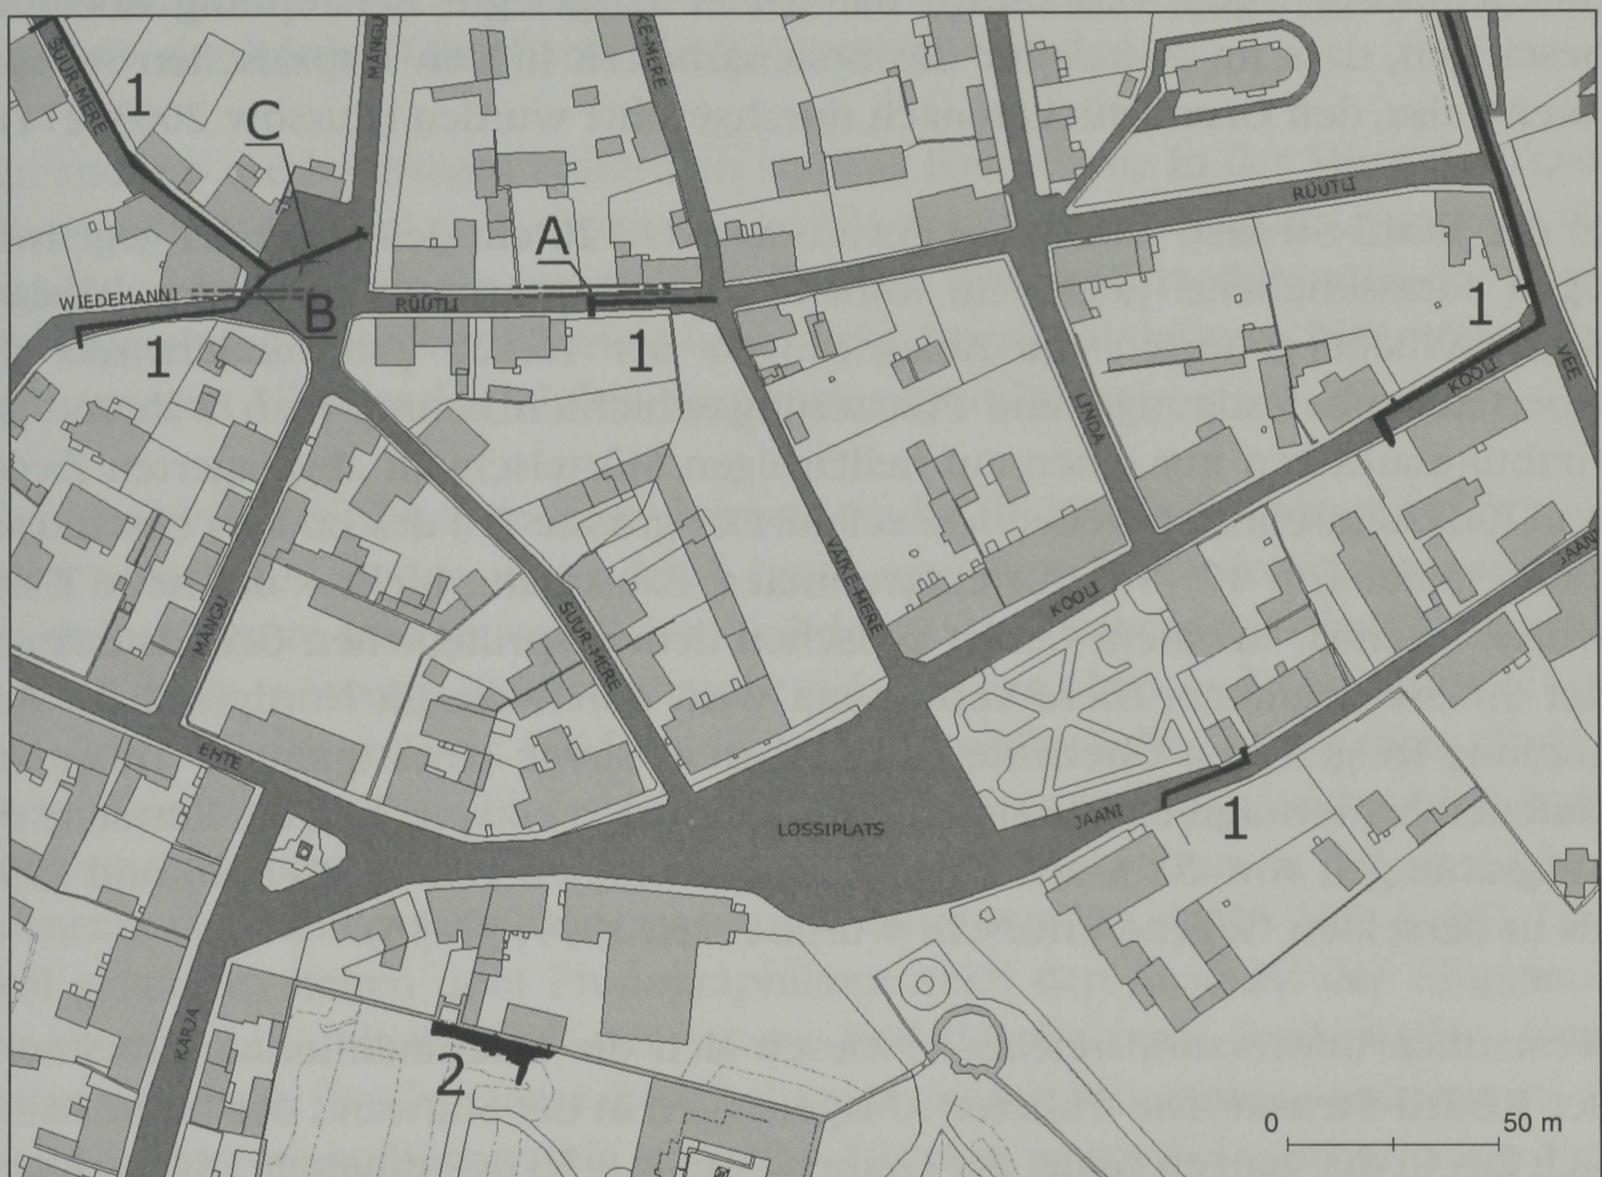
Abb. 1. Feldarbeiten in Haapsalu 2003. 1 - Aufsichtsarbeiten in der Vee-, Kooli-, Jaani-, Rüütli-, Suur-Mere- und Wiedemann-Strasse und am Platz Viieristi (E. Russow). A und B - freigelegte Fragmente der mittelalterlichen Stadtmauer; C - Ecke eines neuzeitlichen? Baus am Viieristi; 2 - Bischofsburg, Fortsetzung der Ausgrabungen am Osutitor (E. Russow, K. Sipelgas).

Joon. 1. 2003. aasta välitööd Haapsalus. 1 - Järelevalvetööd Vee, Kooli, Jaani, Rüütli, Suur-Mere, Wiedemann tänavatel ning Viieristis (E. Russow). A ja B - avastatud lõigud kesk-aegsest linnamüürist, C - uusaegse? ehitise nurk Viieristil; 2 - Piiskopilinnus, Osutitorni jätkukaevamised (E. Russow, K. Sipelgas).

Die Nordseite der Abwassertrasse bestand in der Rütli-Strasse hauptsächlich aus dem zerwühlten Boden, denn 1965 hatte man hier Wasserleitungen angelegt. Trotzdem konnte man im westlichen Teil des neuen Grabens auf einer Fläche von 1,5 x 2 m ein grösseres Kalksteinfragment feststellen (Abb. 1: A). Es handelte sich um einen Teil der im Jahre 1965 entdeckten mittelalterlichen Stadtmauer, die man damals entlang der Rütli-Strasse in der Länge von etwa 300 m beobachten konnte. Damals fixierte man die Mauer mit oberflächlichen Photos, die im Heimatmuseum des Landkreises Läänemaa aufbewahrt werden (HMF 107: 1-34). Diesmal gelang es neben dem Photographieren auch den Ausmass der Ringmauer sowie ihre Lage hinsichtlich der Strasse und der Gebäude festzustellen. Unter anderem wurde deutlich, dass die erhaltenen oberen Mauersteine sich nur 30 cm tiefer vom heutigen Bürgersteig befanden. Für eine wesentliche Information kann man ebenfalls die Tatsache halten, dass man auf den nördlichen Teil der Stadtmauer die Südwand des benachbarten Wohnhauses errichtet hatte. Eine ähnliche Situation wurde auch während den archäologischen Ausgrabungen des Jahres 1996 an der Kreuzung der Rütli- und Linda-Strassen (Pärn 1997, 41) festgestellt.

2003. aastal jätkusid arheoloogilised uuringud juba kahel eelmisel aastal alanud projektidega. Seos kanalisatsioonitorustiku uuendamisega toimusid mais ja juunis järelevalvetööd Haapsalu vanalinna ida- ja põhjaosa tänavatel, kokku umbes 400 m pikkusel lõigul (joon. 1: 1). Septembris jätkati piiskopilinnuses poolelijäänud töödega (joon. 1, 2). Siin tuli enne restaureerimis- ja ehitustööde lõpetamist läbi uurida linnuse põhjaküljelt 2001. aastal avastatud keskaegse müürihoone kaks pooleldi avatud ruumi (joon. 3).

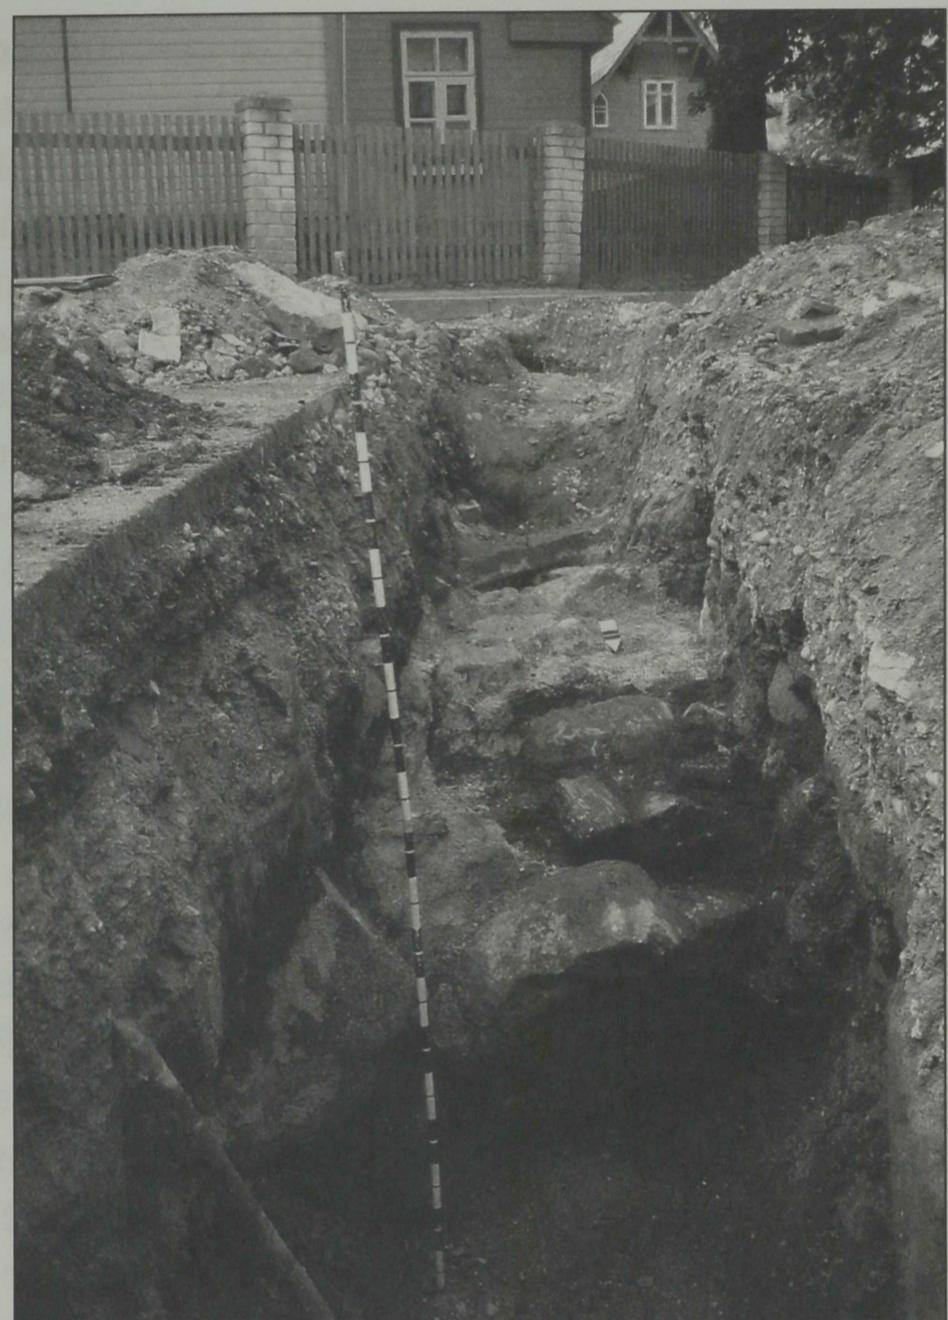
Abb. 2. Fragment der Stadtmauer am Vieristi.  
Joon. 2. Viieristil avastatud linnamüüri fragment.

Etappen. Zuerst wurde an der Nordseite des Platzes eine neue Trasse angelegt. Auf Grund der freigelegten Bodenprofile in beiden Grabungswänden handelte es sich hier hauptsächlich um neuzeitliche Ablagerungen im Ergebnis der Bautätigkeit. Nur in der Mitte der Trasse hatte sich ein dünnes kalksteinernes Fundamentsfragment erhalten, auf dessen Grundlage man die Lage des althergebrachten Gebäudes feststellen liess (Abb. 1: C). Auf fast dieselbe Stelle hat A. Pärn in seinem Rekonstruktionsversuch die mittelalterliche Grosse Strandpforte vermutet (Pärn 1997, Abb. 2: 3). Ein Zusammenhang zwischen dem im Jahre 2003 freigelegten Mauerfragment mit dem mittelalterlichen Stadttor ist jedoch unwahrscheinlich, denn im Vergleich mit den übrigen Konstruktionen der mittelalterlichen Stadtmauer und Stadttoren war die Mauerstärke der zuletzt entdeckten Mauerfragmente bedeutend dünner und der Mauerwerk enthielt neben Kalk- und Granitsteinen auch viele zeitlich jüngere Ziegelsteine. Anhand der schriftlichen Quellen ist bekannt, dass auf dem Gelände der Trasse sich im 18.-19. Jahrhundert einige Holzbauten befunden haben. Betrachtet man die Lage des entdeckten Mauerfragments, ist nicht auszuschliessen, dass man mit der Ausgrabung die Überreste eines Bauwerks aus einer späteren Zeit freigelegt hat. Dafür spricht auch die Tatsache, dass die Mauerreste des freigelegten Gebäudes ungefähr in derselben Strassenlinie mit der Bebauungen in der Rütli- und Suur-Mere-Strasse befinden.

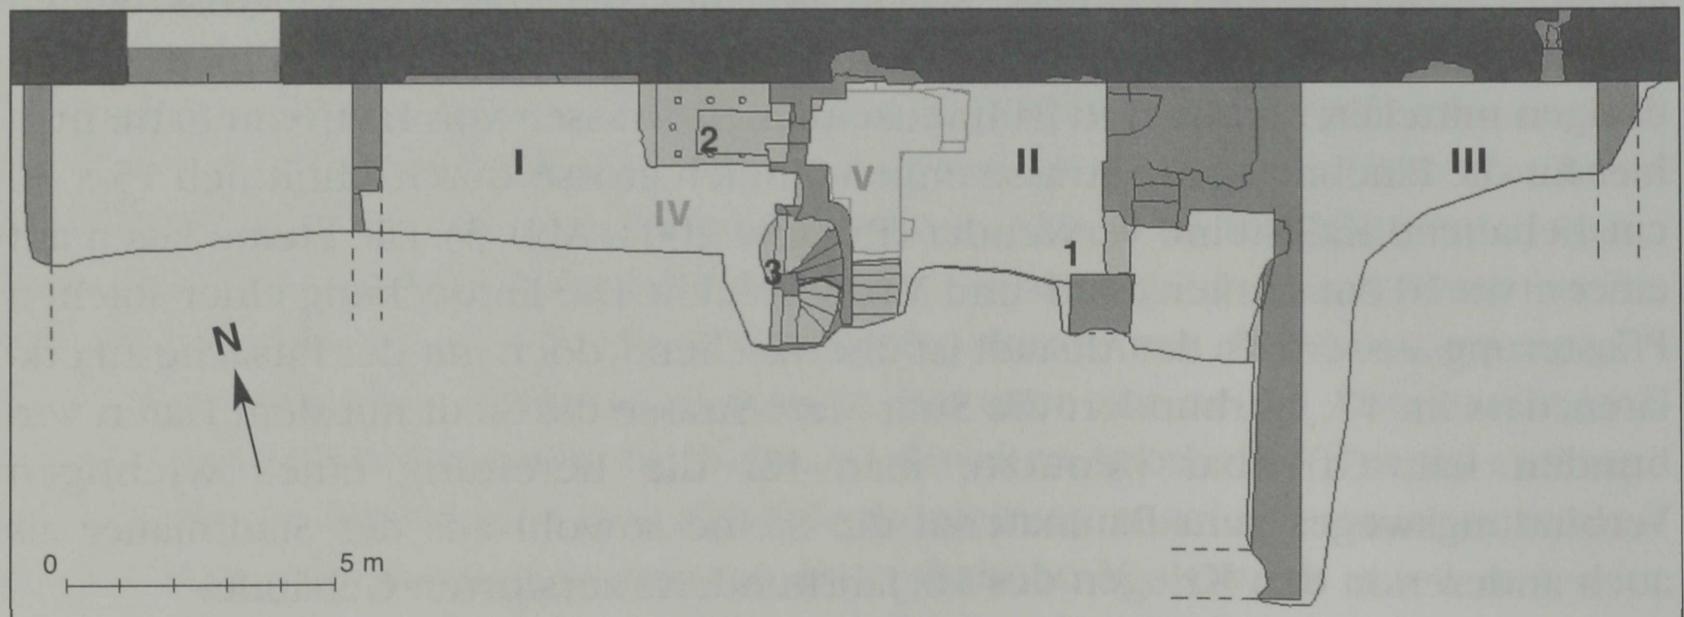
Abb. 3. Arbeiten in der Grabungsstelle am Osuitorn 2003. 1 - II Freilegung des Kalksteinbodens, 2 - Entfernung der Kalksteinplatte des Hypokaustofens, 3 - entdeckte Wendeltreppe in den I. Keller.

Joon. 3. Tööd Osuitorni kaevandis 2003. aastal. 1 - II ruumi paepõranda väljapuhastamine, 2 - hülpokausti plaadi eemaldamine, 3 - avastatud keerdtrepp I keldrisse.

Die Forschungsarbeiten in der Bischofsburg wurden an der Innenseite des Osuitorn fortgesetzt. Diesmal wollte man die Forschungen in den zwei Räumen des Mauergebäudes beenden (Abb. 3: I-II). Parallel zu den Ausgrabungen beabsichtigte man auch die während den Restaurierungsarbeiten freigelegten Baudetails zu dokumentieren. Zuerst hat man den Kalksteinboden des Wirtschaftsraumes freigelegt, der mit einer bei der Zerstörung des Gebäudes entstandenen dicken Brandschicht bedeckt war (Abb. 3: 1). An die Nordwand desselben Raumes machte man eine 1 x 1 m Probegrabung, um festzustellen, ob der Kalksteinboden primär war oder ob sich darunter ein früherer Fussboden befand.

Im Laufe der Ausgrabung konnte man Spuren von einem älteren Fussboden festlegen – darauf weisen zwei Brandschichten unterhalb des Kalksteinbodens. Auch der jetzige Eingang in den Keller stellte sich als sekundär aus (Abb. 3:V), vermutlich befand sich der frühere Eingang an der Nordmauer des Gebäudes. Die in der Brandschicht gesammelten Funde unterschieden sich nicht von den Gegenständen, die im Jahre 2001 in demselben Raum entdeckt wurden. Wieder kamen ans Tageslicht Fragmente vom nordböhmischen Topf mit Engobestreifen, von der Antwerpener Majolika, keramischen Bodenfliesen sowie einer südniedersächsischen Salbendose (Russow 2002, 129–131).

früher angenommen, dass die Wendeltreppe das Erdgeschoss mit dem oberen Stockwerk verbunden hatte und dass der Eingang vom ersten Raum in den Keller sich an der Westseite des Gebäudes befand (Russow 2002, Abb. 3: 1), so haben die neuen Ausgrabungen gezeigt, dass es möglich war vom südöstlichen Raumwinkel aus sowohl in den Keller als auch ins Obergeschoss zu gelangen (Abb. 3: 3).

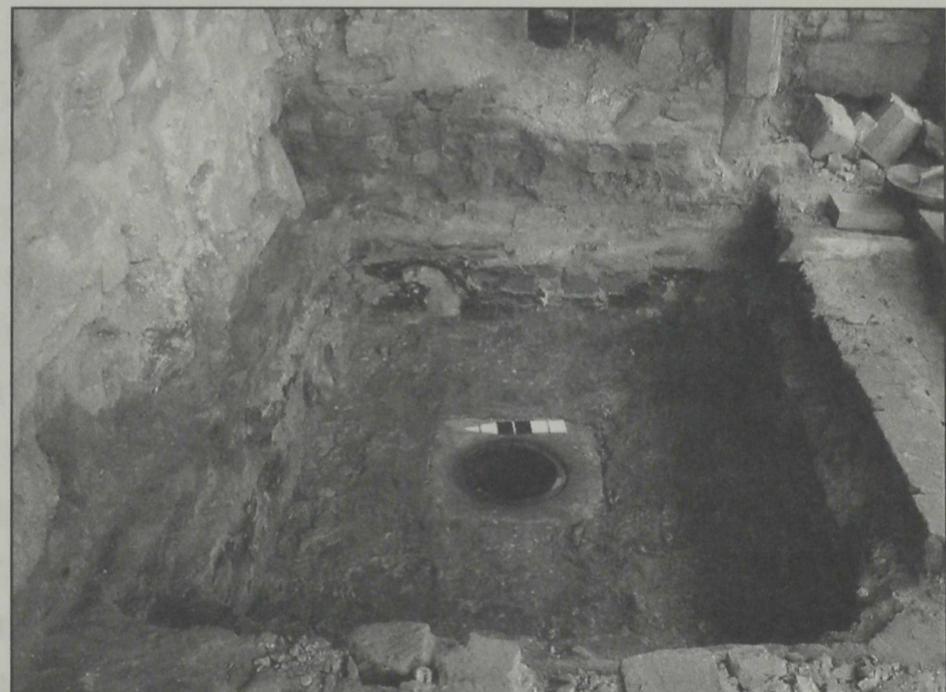
Abb. 4. Zwischenkammer des Hypokaustes nach der Öffnung.  
Joon. 4. Hüpokausti vahekamber peale avamist.

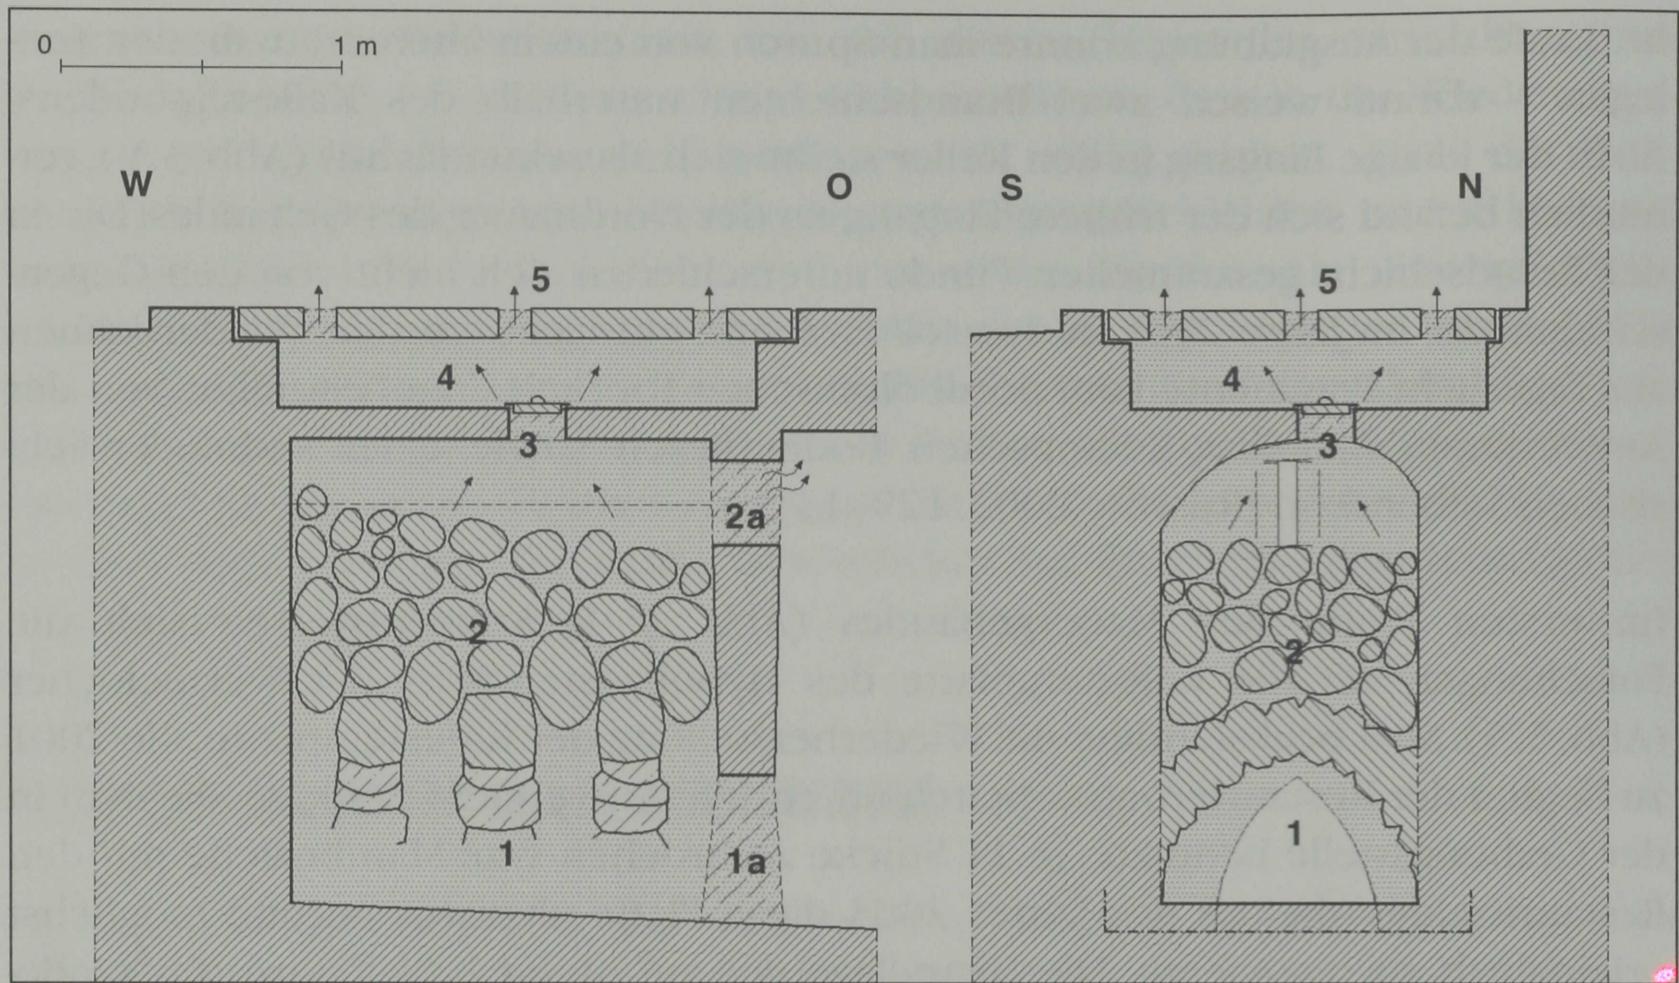
Abb. 5. Grabungsstelle von Osutitor. Querschnitt vom Hypokaust. 1 - Heizungskammer, 2 - Wärmekammer, 3 - Heizkanal und Deckel, 4 - Zwischenkammer, 5 - Kalksteinplatte des Hypokaustofens mit Warmluftöffnungen.

Joon. 5. Osutitorni kaeval. Läbilöige hülpokaustist. 1 - küttekamber, 2 - soojakamber, 3 - lõõriava ja kaas, 4 - vahekamber, 5 - hülpokaustahju soojaavadega plaat.

Im ersten Raum des Mauergebäudes (Abb. 3: I) konzentrierten sich die Forschungen auf die Kalksteinplatte des Hypokaustenofens mit Wärmelöcher (Abb. 5: 5). Man beabsichtigte die Wiederherstellung der Kalksteinplatte, die 2001 zu Beginn der Restaurierungsarbeiten unter den schweren Maschinen, die man in der Grabungsstelle benutzte, in 11 Stücke zerbrochen war. Man bezielte mit den Restaurierungsarbeiten des Jahres 2003 diese Platte abzustützen und möglichst originalnah zu renovieren. Die Grundlage des auf dieser Kalksteinplatte standenen Kachelofens wurde abgetragen (Russow 2002, Abb. 4), die Stücke der Kalksteinplatte mit Warmluftlöcher wurden beiseitegelegt. Dabei stellte es sich heraus, dass vor der Errichtung des Kachelofens alle neun Warmluftöffnungen des Hypokaustes mit einer Plombe verschlossen worden waren. Für die Verschließung hatte man unter anderem 5 gehauene Kalksteinstücke, 2 Ziegelfragmente und steinerne Kanonenkugel benutzt. Ein Teil der Plomben (Ziegel und Kanonenkugel) waren tief in die Hypokaust-anlage eingefallen, lagen aber mehr oder weniger auf ihren ursprünglichen Stellen. Darüber hinaus enthielt der Leerraum unter der Kalksteinplatte reichlich mit Erde vermischen Sand. Mit Rücksicht auf die Menge des Bodens sowie dessen recht gleichmässige Verbreitung unterhalb der Kalksteinplatte ist es möglich, dass man vor der Errichtung des Kachelofens den leeren Raum unter dem Hypokaust isolieren wollte. Nach der Beseitigung der Füll- oder Isolierungsschicht stellte es sich heraus, dass der Aufbau der Hypokaustanlage schwieriger war als gedacht. Wenn gewöhnlich in den estnis-

chen Städten und Burgen die erhaltenen Hypokaustöfen mit einer geöffneten Wärmekammer versehen sind, besass der Ofen von Osutitor eine zusätzliche Zwischenkammer (Abb. 5: 4). Auf die Funktion dieser Zwischenkammer weist der an der Decke der Wärmekammer gestandene, 45 x 45 cm grosse Kalkstein mit einem eingehauenen Loch und dem entsprechenden kupfernen Deckel (Abb. 4; 5: 3; 6: 1). Eine solche bauliche Lösung ermöglichte während der Heizung den Ofen mit einem Griff zu schliessen, im Unterschied zur gewöhnlichen Methode, als alle Wärmekanäle vereinzelt blockiert werden mussten. Eine gleiche oder ähnliche Lösung kann man auch beim Heizungssystem mancher Länder Nordeuropas antreffen. Ein Beispiel steht im Schloss Marienburg, Zentrum des Deutschen Ordens (Bingenheimer 1998, Abb. K51-52). Ungeachtet der Einzigartigkeit im estnischen Kontext ist die beschriebene Ofenkonstruktion nichts Besonderes, sondern lässt sich durch die Tatsache erklären, dass das zum Turm angebaute Gebäude wahrscheinlich in die letzte Entwicklungsphase derartiger Hypokaustöfen gehörte. Der Ofen des Mauergebäudes wurde offenbar in einer Zeit errichtet, als diesartige Hypokaustanlagen schon dabei waren, aus der Mode zu gehen und an ihrer Stelle begannen sich die Kachelöfen zu verbreiten, deren Wärmeisolation besser war und die bedeutend dekorativer wirkten -

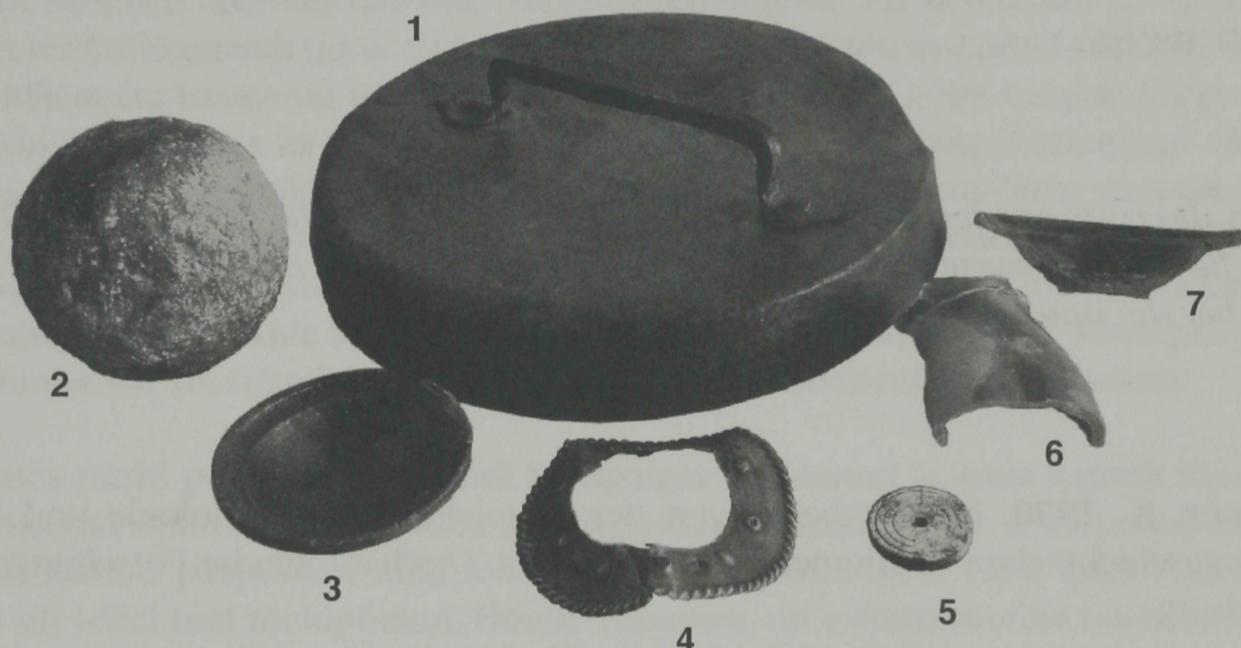
*Abb. 6. Funde von Osutorn. 1 - Deckel, 2 - Steinerne Kanonenkugel, 3 - Buttersteller, 4 - Gürtelschnalle, 5 - Spielstein, 6 - Siegburger Steinzeug, 7 - Buttersteller (HM 8966: 11, 10, 9, 1, 12, 9.)*

*Joon. 6. Leiud Osutorni kaevandist. 1 - hüpokaustahju kaas, 2 - kivist kaburikuul, 3 - võitaldrik, 4 - pannal, 5 - mängunupp, 6 - Sieburgi kivikeraamika, 7 - võitaldrik.*

Ausser der Plomben enthielt die Füllschicht der Zwischenkammer auch zahlreiche andere gegenständliche Funde. Viele von denen, wie Fragmente von 2 Buttertellern, Gürtelschnalle und Fragmente ledernen Schuhwerks waren in Haapsalu erstmalige Funde (Abb. 6: 3, 7, 4). Leider blieb es unklar, ob diese Gegenstände zusammen mit der Füllschicht in dieses Kämmerchen geraten waren oder schon früher zufällig dorthin gefallen waren. Jedoch stammt eine Reihe von Funden auch aus der Zeit nach der Zerstörung des Gebäudes: aus der Füllschicht unter der Kalksteinplatte fand man eine ganze Menge von Kachelfragmenten, die bei der Abtragung des Kachelofens dorthin gerieten.

zweifellos der kupferne Deckel des Hypokaustofens, dessen genaue Kopie nach der Restaurierung der Kalksteinplatte an die ursprüngliche Stelle zurückgelegt wird.
