STILUS 7

ARHEOLOOGILISED VÄLITÖÖD EESTIS

von den Ergebnissen der bisherigen Forschungsarbeiten in der Bischofsburg Lihula (Leal)

Mati MANDEL

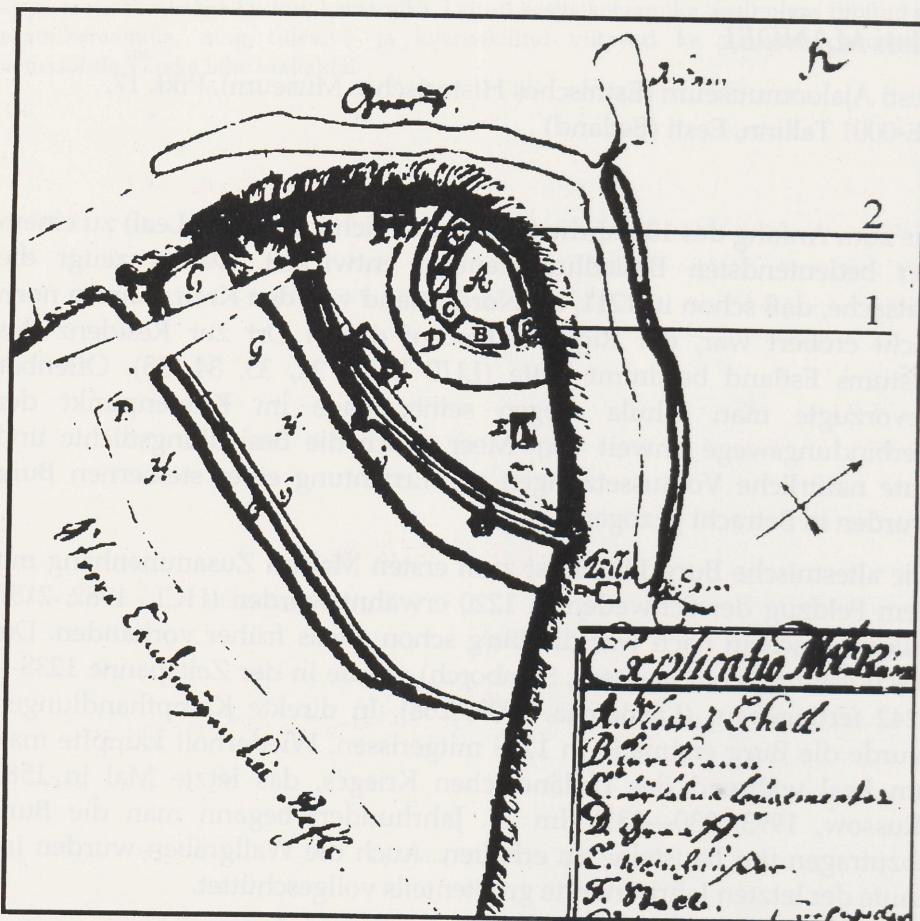
Abb. 1. Lihula. Grundplan der Burg (nach S. Waxelberg).

Der älteste detaillierte Plan von der Bischofsburg Leal stammt von S. Waxelberg aus dem Jahr 1683. Dieser Plan wird in Stockholm im Schwedischen Militärarchiv aufbewahrt (Tuulse, 1942, 72). Nach diesem Plan stellte die Hauptburg ein ovales mauerumgebenes Gebiet oben auf einer natürlichen Kalksteinanhöhe dar (Abb. 1).

Außer der genannten Stelle könnte der Hauptturm auch in der bisher unerforschten nordöstlichen Ecke der Hauptburg, unmittelbar nördlich vom Toreingang gestanden haben. Auf dem Waxelbergs Plan (Abb. 1, 1) sehen wir das Fundament eines großen quadratischen Gebäudes (Hauptturmes?). Leider ist auch dieser vermutliche Standort des Turmes archäologisch unerforscht.

An der 1990 aufgedeckten Außenmauer der Hauptburg hat nach dem Waxelbergs Plan die Schloßkirche gestanden (Abb. 1, 6). Bei der Ausgrabung der östlichen Kirchenwand kamen zwei Fensternischen zum Vorschein (Taf. III, 2). Deren unteren Teile bildeten eine in der Richtung des Kircheninneren neigende, aus Kalksteinplatten gelegte und von oben verputzte Fensterbank. In der nordöstlichen Ecke des Kirchenraums hatte sich der Absatz der Wölbung erhalten (Taf. IV, 1). Hier und da wurden an der Wand Stuckfladen sichtbar, was davon zeugt, daß die Wände der Kirche mit Putz beworfen waren. Im unteren Teil der Ostwand hat man die Spuren von den Enden der Fußbodenbalken 24 x 25 cm aufgedeckt (Taf. III, 2). Tiefere Grabungen wurden im Raum nicht unternommen. Damit wurde deutlich, daß die Kirche eine gewölbte Decke und einen hölzernen Fußboden gehabt hatte. Den Hohlraum unter dem Fußboden füllte der Schutt. Als es sich herausstellte, daß die völlige Ausgrabung der Kirche nicht möglich ist, hat man auch den ausgegrabenen Teil mit Kalksteinschotter so hoch aufgefüllt, daß die Balkenenden unterhalb der Erdoberfläche blieben und anschließend hat man die Fläche mit Rasennarbe gedeckt.

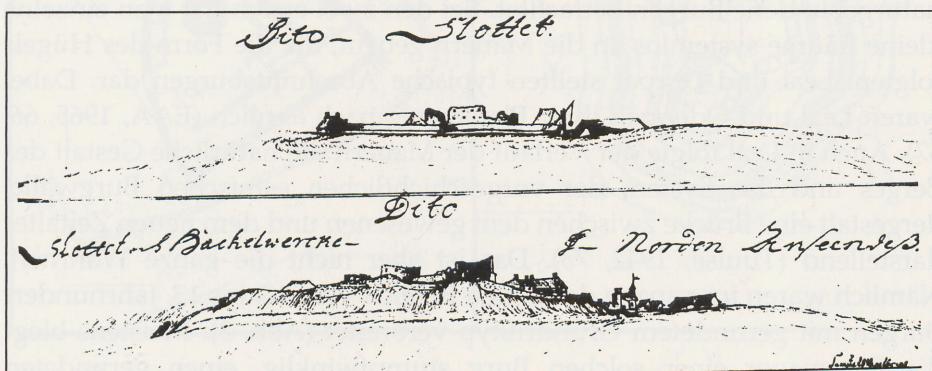
Abb. 2. Lihula. Die Burg im Jahre 1683 vom Norden und vom Süden gesehen (nach S. Waxelberg).

Waxelbergs Plan gibt uns von den Einzelheiten der Befestigung keine klare Vorstellung. Aufgrund der beigelegten Zeichnungen (Abb. 2) waren die höheren Stellen der Burgmauer bis zu diesem Zeitpunkt schon abgetragen. Da es auf dem Plan keine Türme gibt, glaubte Armin Tuulse, es hätte sie nie gegeben, und die Festung wäre hauptsächlich nur durch die Mauern geschützt gewesen (Tuulse, 1942, 73). Im Inventarisierungsprotokoll des Herrenhauses Leal aus dem Ende des 17. Jahrhunderts erwähnt man eine alte zerfallene Mauer, worauf früher vier Türme gestanden hätten (AMD, F. 23, Verz. 1, Archiveinheit 77, S. 13—14). Es geht in diesem Protokoll allem Anschein nach nicht um die Hauptburg, sondern um die südliche Schutzmauer der Vorburg. Könnte es nicht sein,

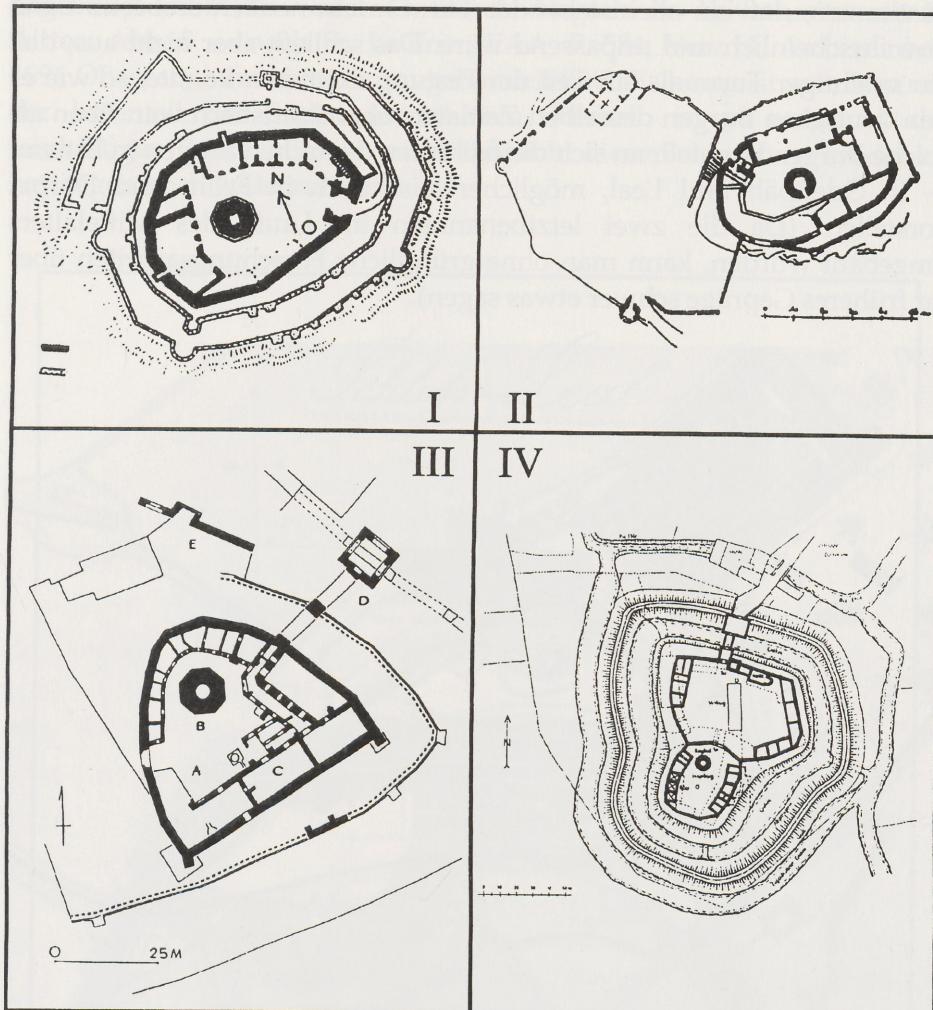
Abb. 3. I — Steinberg in Baden (nach G. Stein); II — Godesburg am Rhein (nach G. Stein); III — Toruń (nach B. Guerquin); IV — Gommern in Magdeburg (nach H. Wäscher).

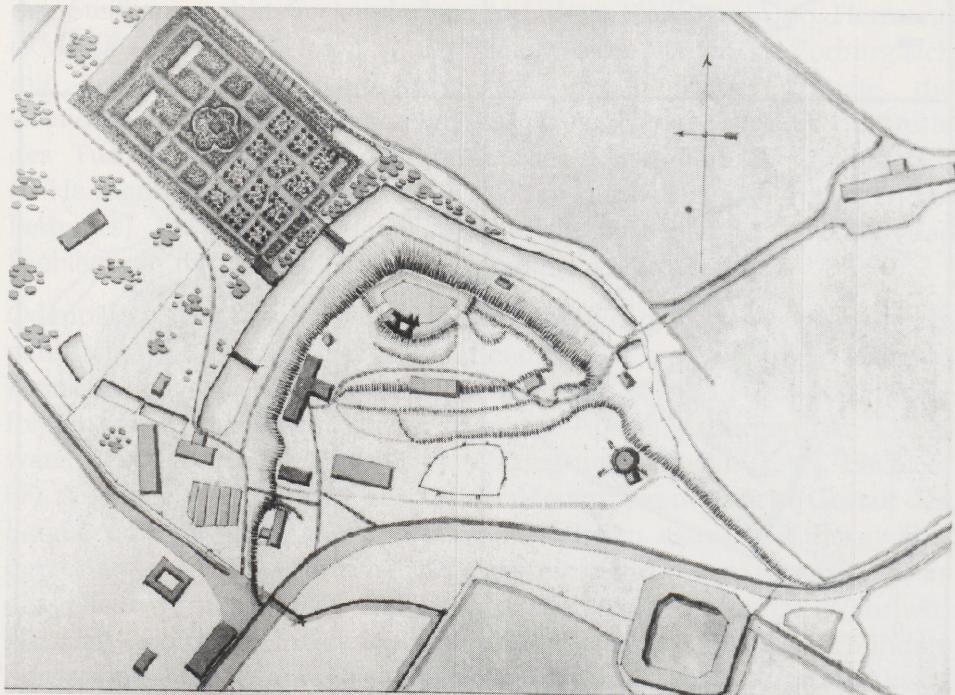
Abb. 4. Lihula im Jahre 1840 (?) (nach G. Storch).

abgebildet (Abb. 4 — nach G. Storch, Negativ im Privatbesitz von K. Alttoa; Abb. 5 — nach Fr. Leufner, EAA, F. 584, Verz. 4, Archiveinheit 469). Ob es aber um einen Turm gehandelt hat? Bis heute ist vom Bau nur der Innenteil der Südmauer erhalten. Deshalb ist es aufgrund der auswärtigen Beobachtungen nicht möglich, diese Behauptung weder zu bestätigen noch widerzulegen.

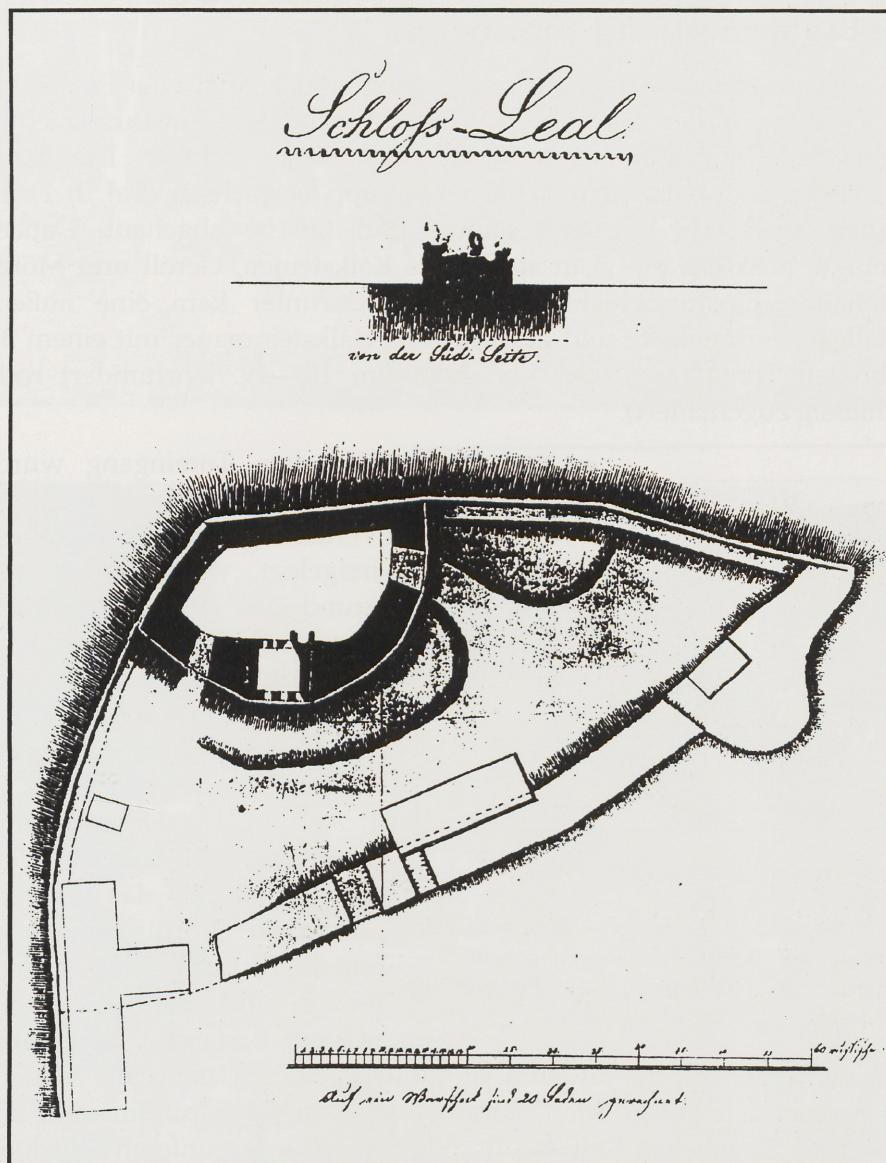
Abb. 5. Die Burg Lihula im Jahre 1840 (nach Fr. Leufner).

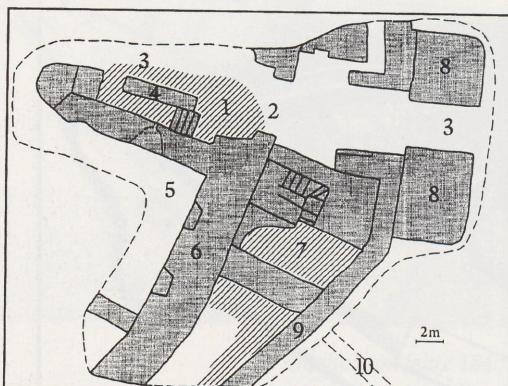
Abb. 6. Ausgrabungsplatz von 1990—1996. 1 — Innenhof; 2 — Toröffnung; 3 — Torgang; 4 — Zwischenmauer; 5 — Kirche; 6 — Außenmauer der Hauptburg; 7 — Keller; 8 — Turmfundament; 9 — Außenmauer des Torvorwerkes; 10 — Probegrabung durch den vollgesütteten Wallgraben.

Vor dem Toreingang wurde überraschenderweise nicht die Vertiefung eines Wallgrabens freigelegt, wie man es aufgrund des Waxelbergs Plans hätte annehmen können, sondern die Grundmauern des ehemaligen Torvorwerkes, die von den herabgestürzten Steinen bedeckt waren (Taf. II, 1; Abb. 6). Die Untersuchung dieser Mauern läßt die Vermutung zu, daß das Vorwerk aus zwei Vortürmen (oder einem Torturm), der Außenmauer und den Zwischenmauern bestanden hat. Dabei

Von der Hauptburg hat man bis heute etwa ein Zehntel ausgegraben und zur Sehenswürdigkeit gestaltet (Abb. 6, 7; Taf. VII, 2; Taf. VIII, 1, 2). Die verfallenen Ränder der Burgmauer hat man mit neuen Steinen ersetzt, die leeren Stellen zwischen den erhaltenen Mauerabschnitten hat man mit frischem Mörtel erfüllt. Alle Mauern hat man von oben mit 1—2 neuen Steinschichten bedeckt. Jegliche Rekonstruktionen hat man für unzuverlässig gehalten und darauf verzichtet. Die angewandte Konservierungsmethodik ist kritisiert worden, aber es gibt auch keine bessere.

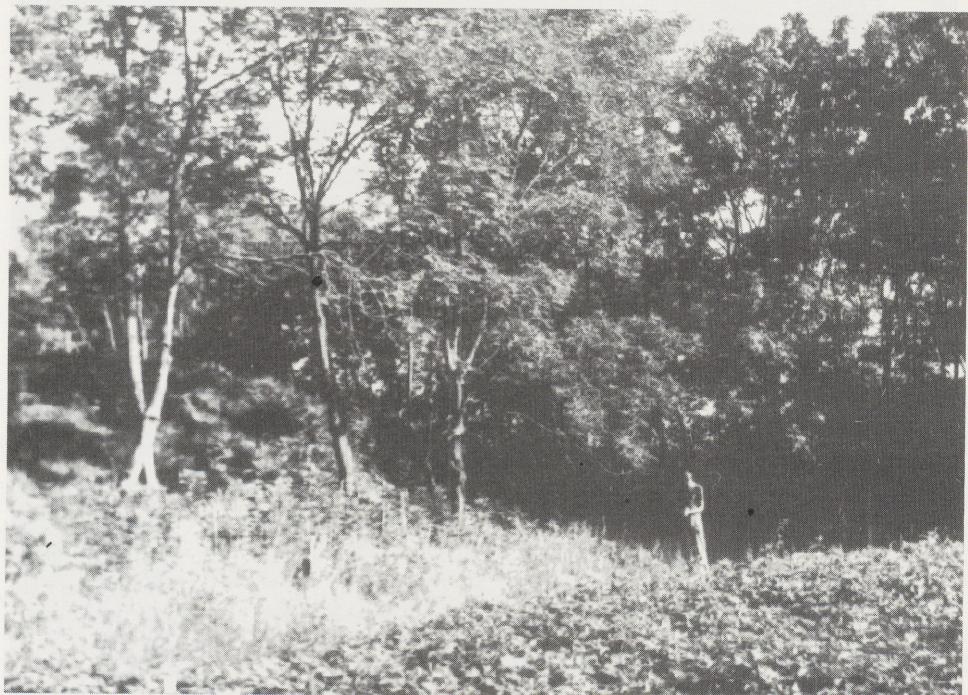
Taf. I, 1 Die östliche Berglehne der Hauptburg vor den Ausgrabungen.

Die archäologischen Ausgrabungen begannen in 1990 mit der Freilegung der Ostmauern der Hauptburg. Aus den dortigen Einsturzschichten waren dann nur die oberen Ränder der Mauer sichtbar. Die ganze Hauptburg war mit einem dichten Gestrüpp bewachsen (Taf. I, 1). So wurden zuerst die dortigen Bäume und Büsche abgehau. Danach beseitigte man die 1—1,5 m starke aus Kalksteinen, Geröll und Mörtel bestehende Einsturzschicht (Taf. I, 2). Darunter kam eine äußerst verfallene, zerbröckelte und gesprungene Kalksteinmauer mit einem 3,2 m breiten Toreingang zum Vorschein (im 18.—19. Jahrhundert recht nachlässig zugemauert).

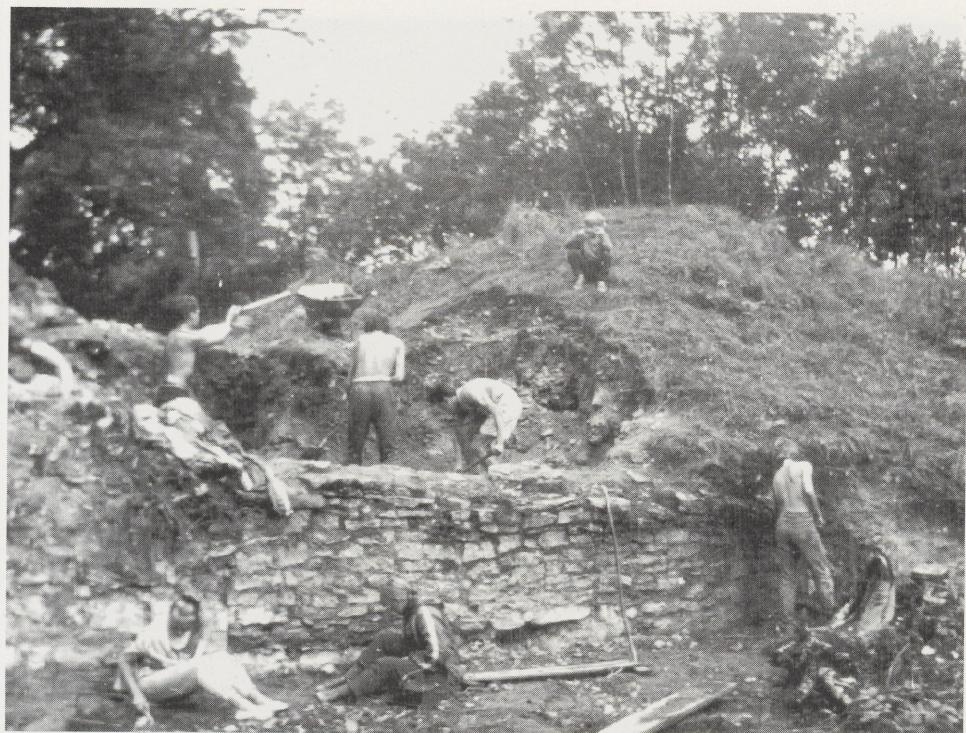
Taf. I, 2 Freilegung der Ostmauer der Hauptburg.

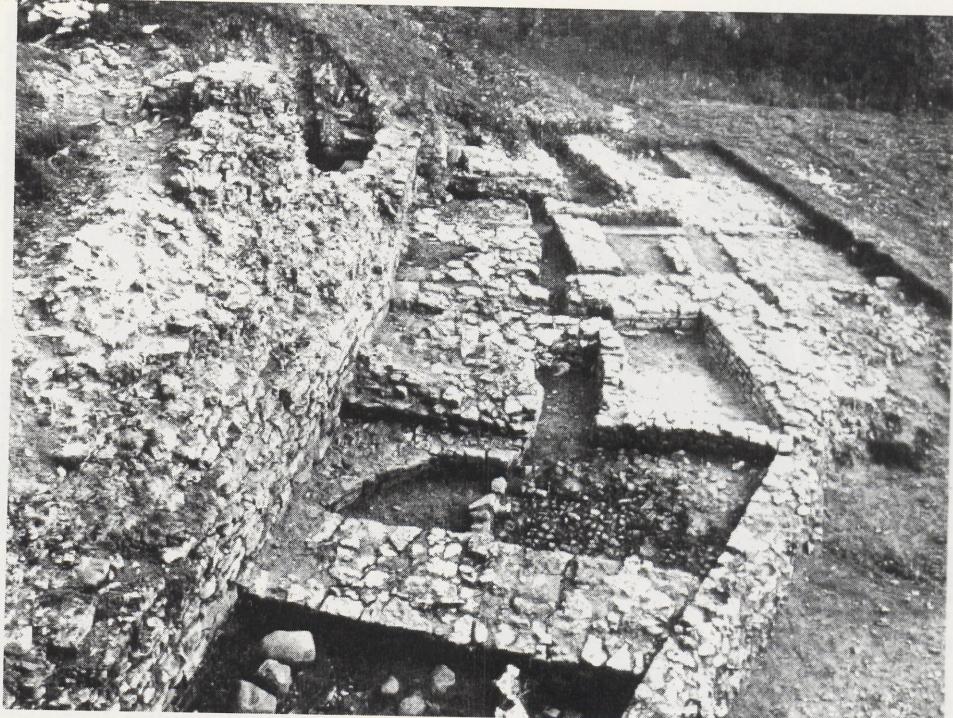
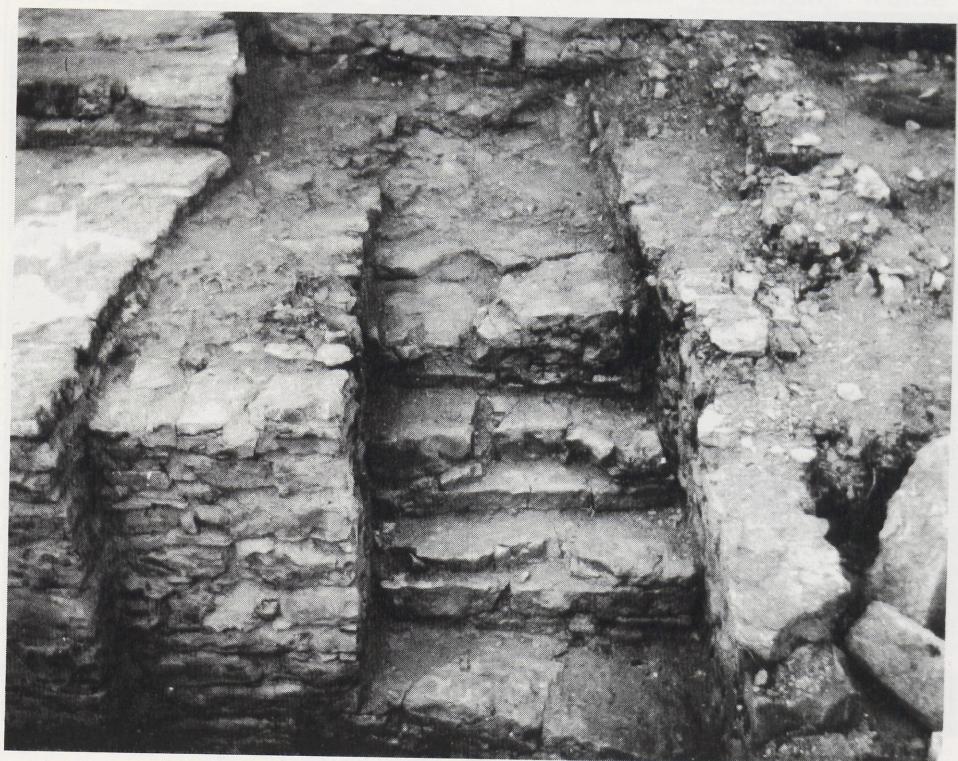
Taf. II, 1 Grundmauern des Torvorwerkes vom Süden.
Taf. II, 2 Die Kellertreppe von der östlichen Seite.

Im Sommer 1996 wurden ebenfalls eine aus diesem Kellerraum hinauf zu der Mauer der Hauptburg führende Treppe aufgedeckt (Taf. II, 2). Die Höhe der oberen Stufen bestätigte die Vermutung, daß der Eingang in die Burg während der ganzen Existenzzeit auf einer und derselben Höhe gelegen hatte.

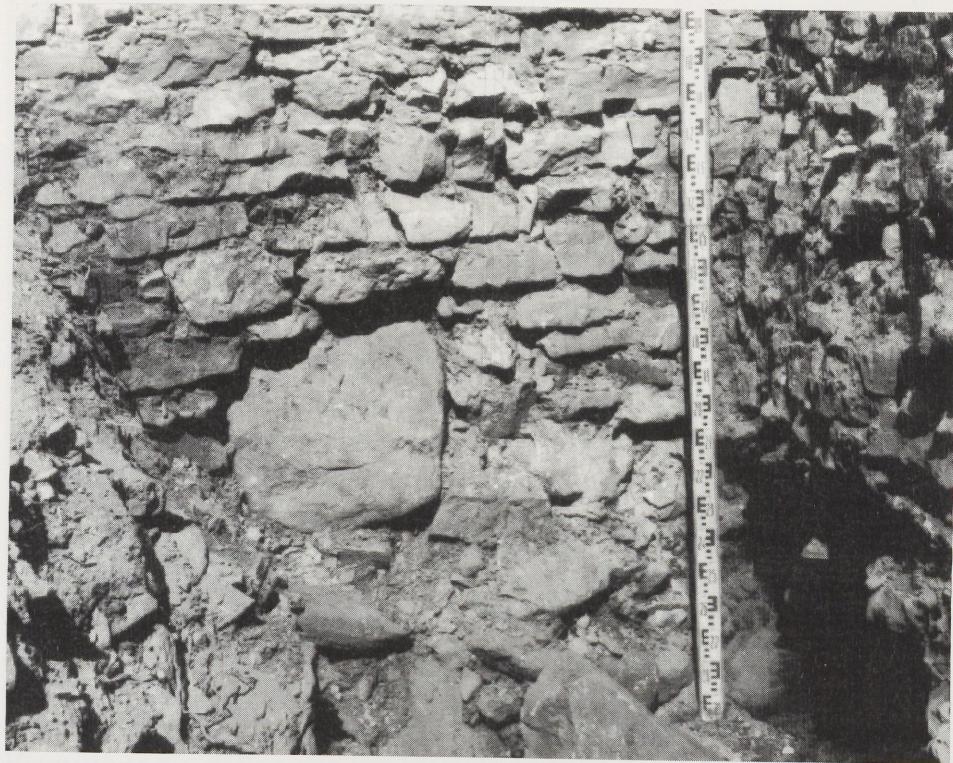
Taf. III, 1 Die auf die Einsturzschicht gelegte Zwischenmauer vom Süden.

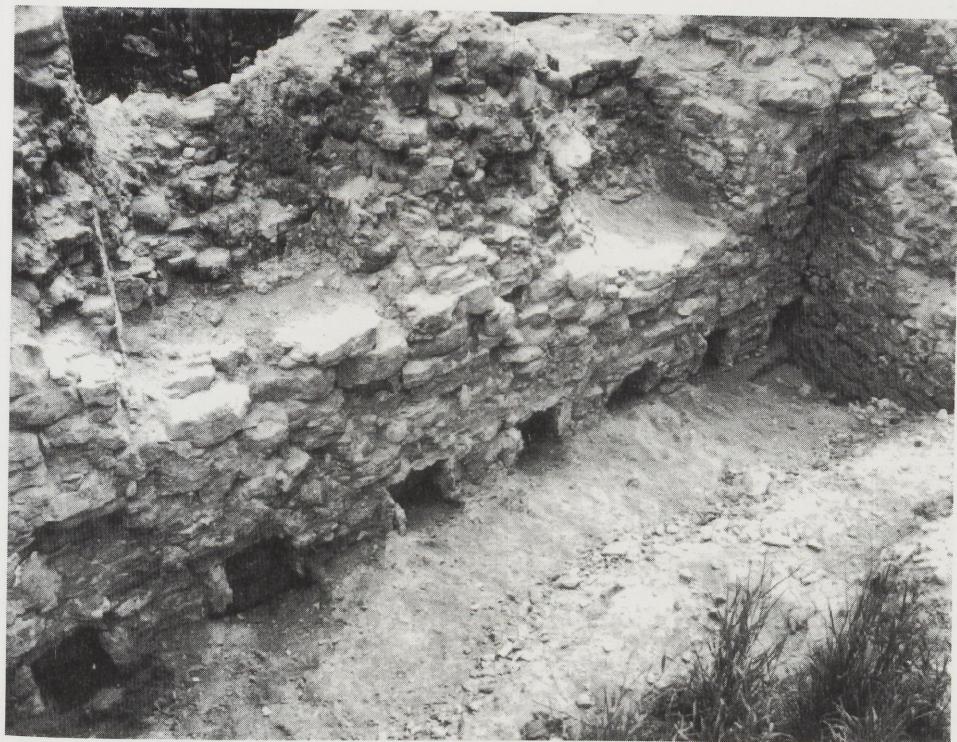
Taf. III, 2 Die Ostwand der Scloßkirche vom Nordwesten

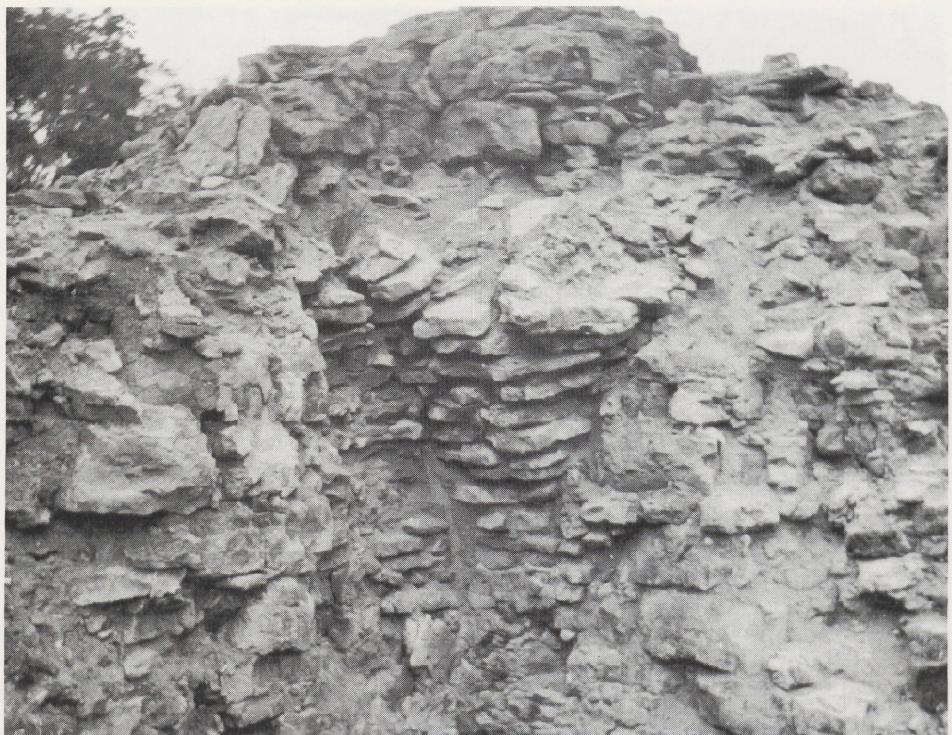
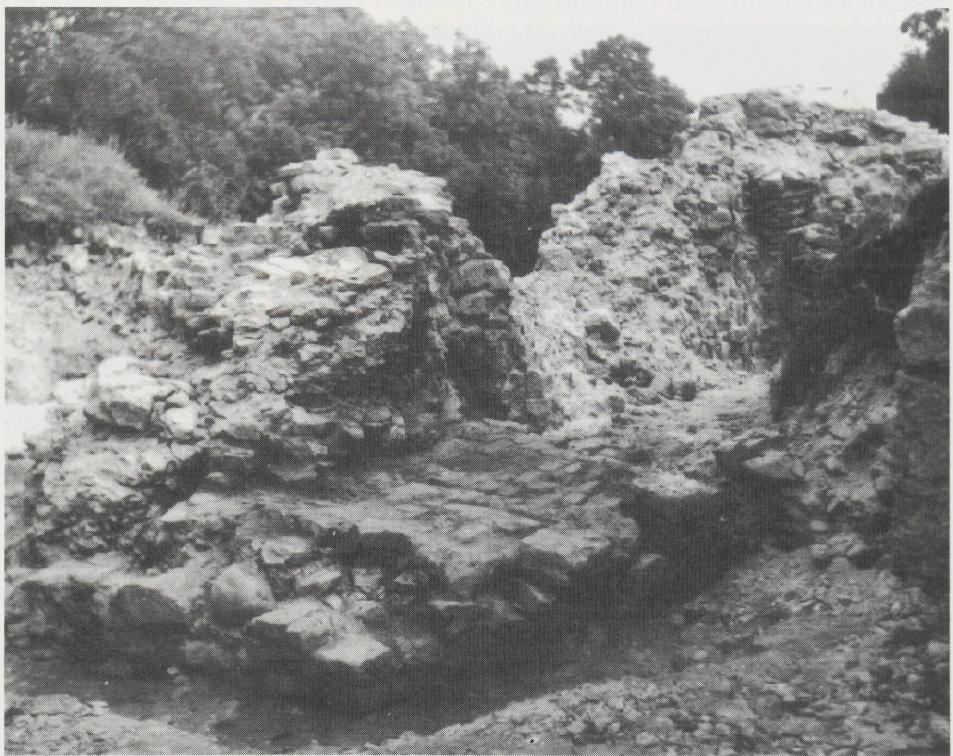
Taf. IV, 1 Absatz einer Wölbung in der nordöstlichen Ecke der Schloßkirche.
Taf. IV, 2 Die Ofenstelle vom Südwesten.

Bei der Freilegung der Nordwand der Schloßkirche entdeckte man im nordwestlichen Teil des Raumes eine Ofenstelle aus Ziegelsteinen und Kalksteinplatten (Taf. IV, 2), daneben aber auch eine Kalksteinschicht, vermutlich Schornsteinfuß. Dabei befand sich die Ofenstelle aus irgendeinem Grund 1,2 m höher als der Kirchenboden. Da man den Raum nicht völlig aufdecken konnte, blieb der Grund unerklärt.

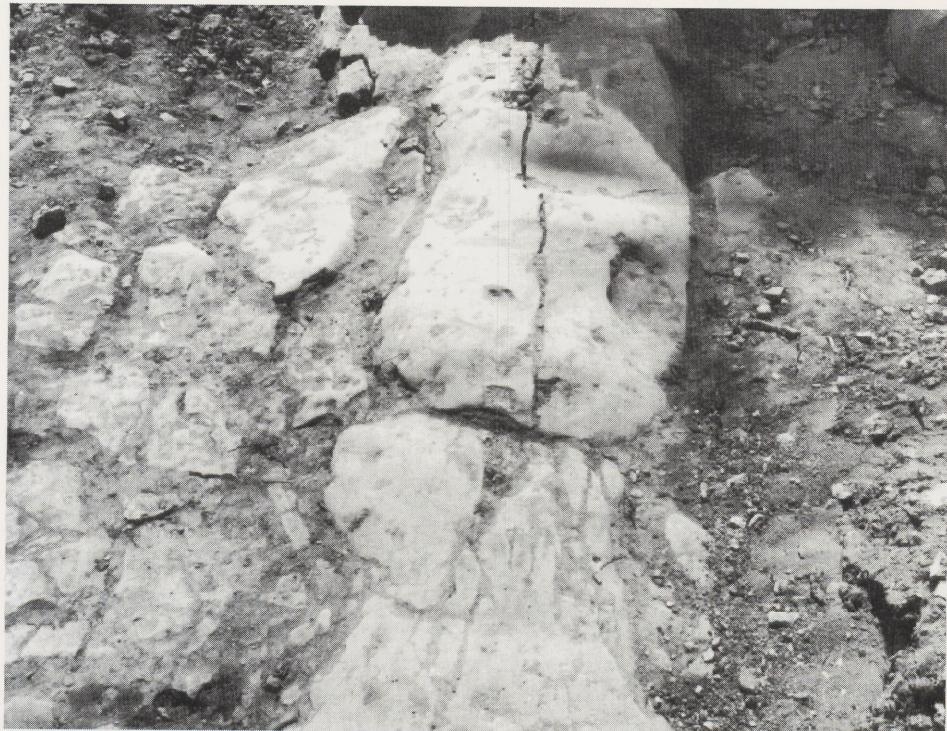
Taf. V, 1 Torschwellensteine mit Abnutzungsspuren.

Bei der Aufdeckung der zugemauerten Toröffnung hat man zwei große Kalksteine mit flacher Oberfläche gefunden, die damals, als der Torgang noch in Betrieb war, die Torschwelle gebildet haben (Taf. V, 1). Auf dem südlich liegenden Stein fand man hineingeriebene zwei parallele Abnutzungslinien und auf dem nördlich liegenden Stein eine.

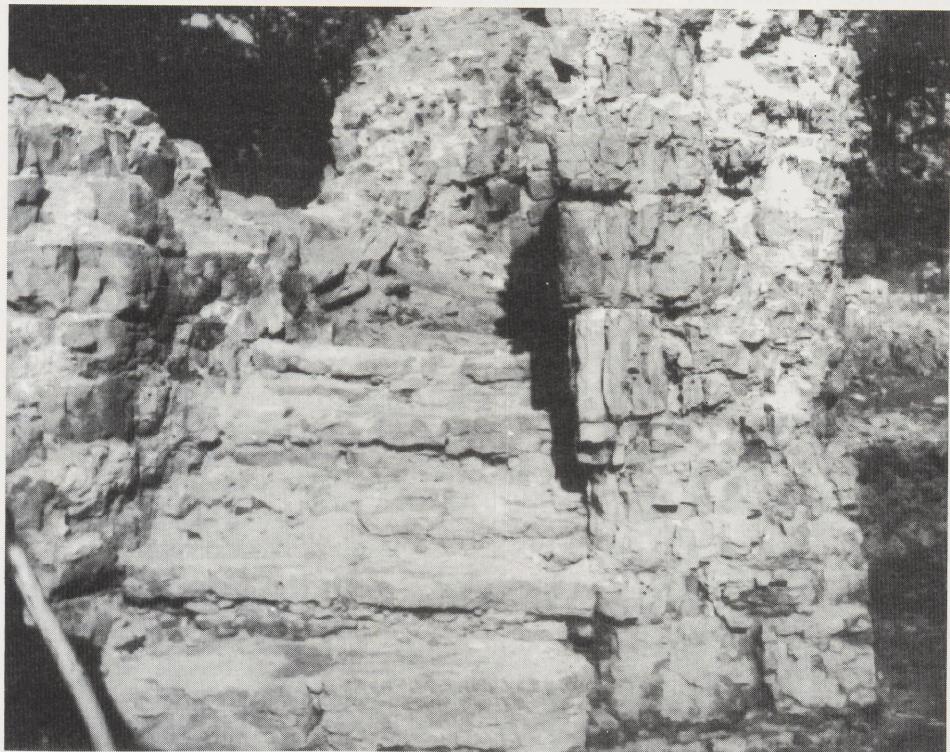
Taf. V, 2 Die Treppe und die Zwischenmauer des Torganges vom Osten.

Die Treppe sowie die Zwischenmauer (Taf. V, 2) mußten abgetragen werden, weil die Bausteine praktisch völlig zerfallen waren. Bei der Liquidierung der Treppe kam in der Nordwand der Kapelle eine 45 cm hohe und 28 cm breite Fensteröffnung zum Vorschein (Taf. VI, 1). Das Fenster war anfänglich vergittert gewesen.

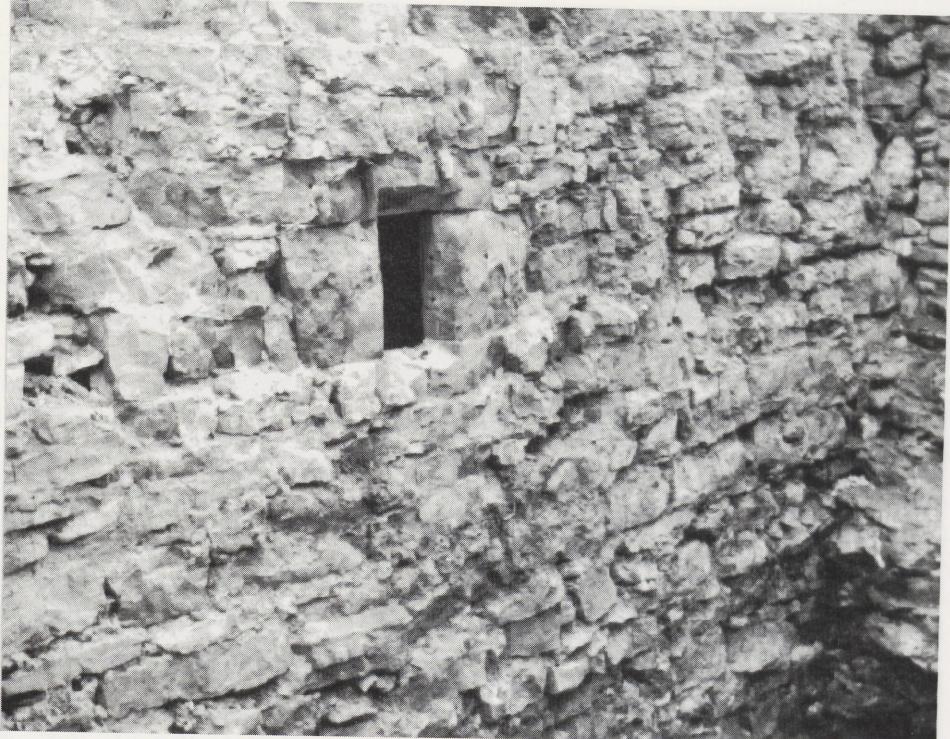
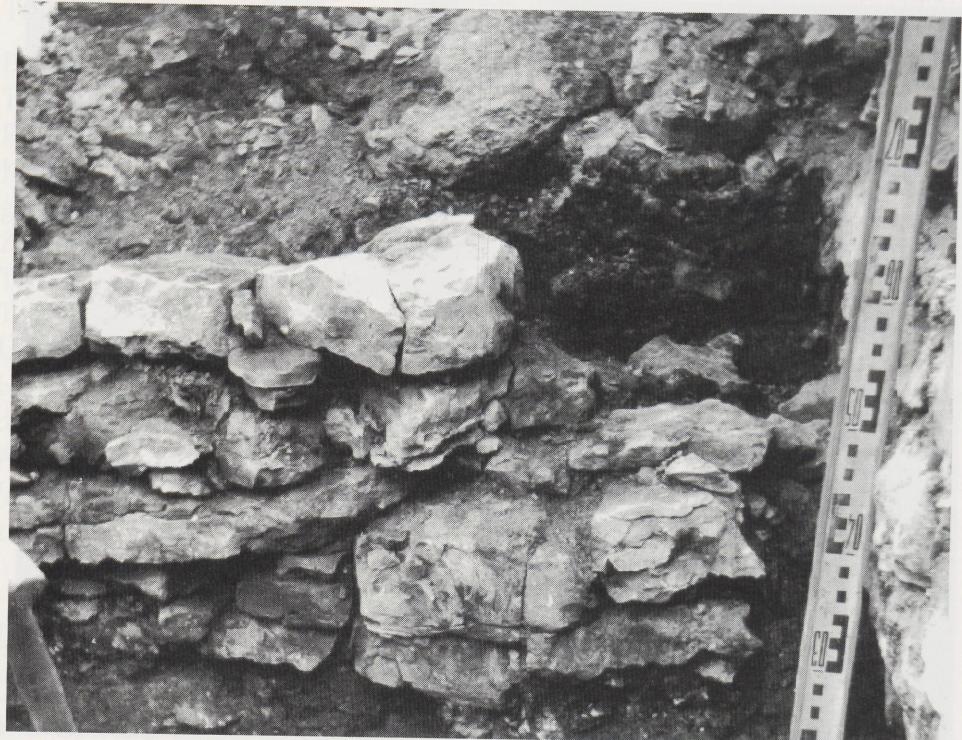
Taf. VI, 1 Die Südmauer des Torganges mit einer Fensteröffnung.
Taf. VI, 2 Die vermutliche Mauer der altestnischen Burg vom Westen.

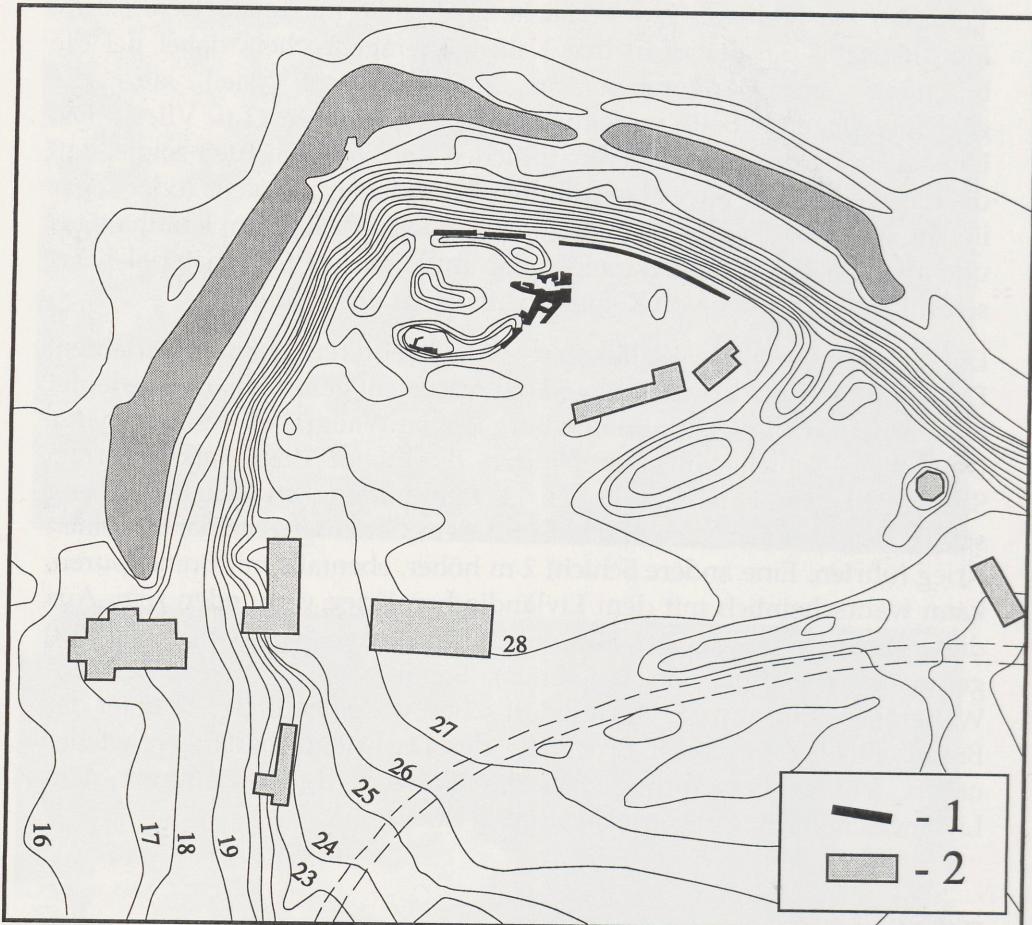
Abb. 7. Bischofsburg Leal.

Die Fläche der Ausgrabung von 1990—1996 betrug ungefähr 400 m². Das macht etwa ein Zehntel von der Hauptburg (Abb. 7). Unausgegraben blieben die Schloßkirche und der nördlich vom Torgang liegende Burgteil, die vermutliche Turmunterlage. Einen großen Teil der Grabung umfaßten die freigelegten Burgmauern. Man konnte nur die höheren Teile des Mauerwerks auszugraben. Bis zur natürlichen Grundlage gelang man auf einer Fläche von 40 m² (Abb. 6, schraffierter Teil), wo die maximale Stärke der Kulturschicht (mitsamt der Einsturzschicht) bis 4—5 m reichte. Etwa 70 m² von der Grabung blieb bis zum Grund unerforscht. Das gesammelte spärliche Fundmaterial stammte hauptsächlich entweder aus dem 13.—14. Jahrhundert oder aus der Zeit des Livländischen Krieges. Die Funde waren behilflich vor allem bei der Datierung der Kellerraumes des Torvorwerkes. Weil der Umfang der Grabungsarbeiten kleiner

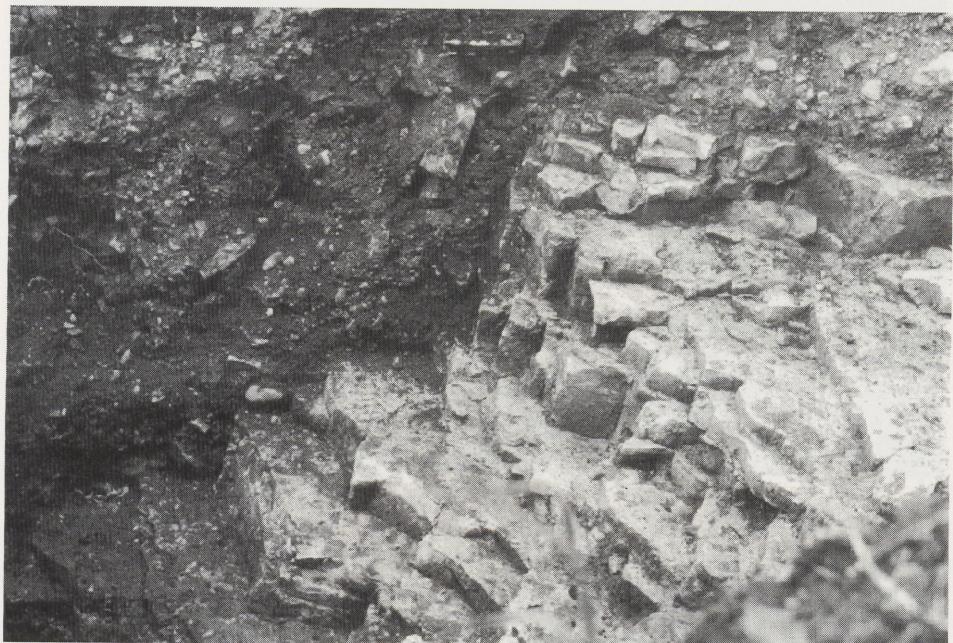
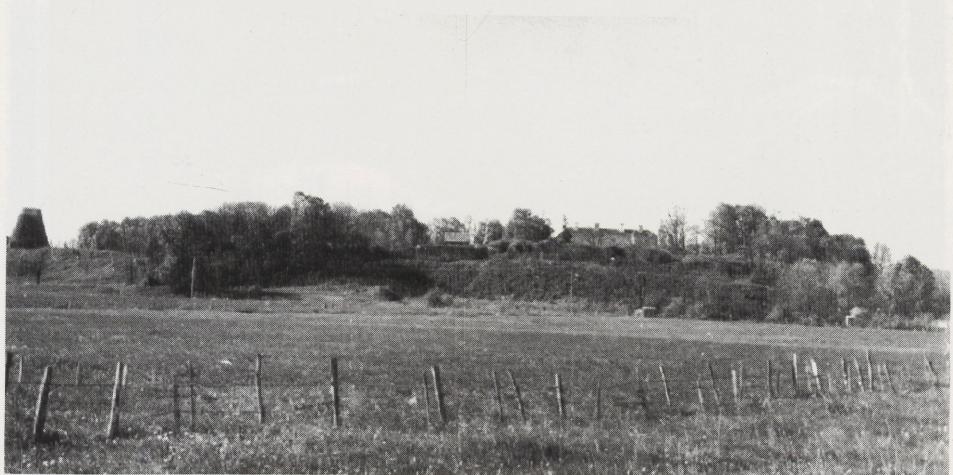
Taf. VII, 1 Die stufenweise in den Kalksteinboden eingebrochene Ostböschung des Wallgrabens.
Taf. VII, 2 Burgansicht vom Norden.

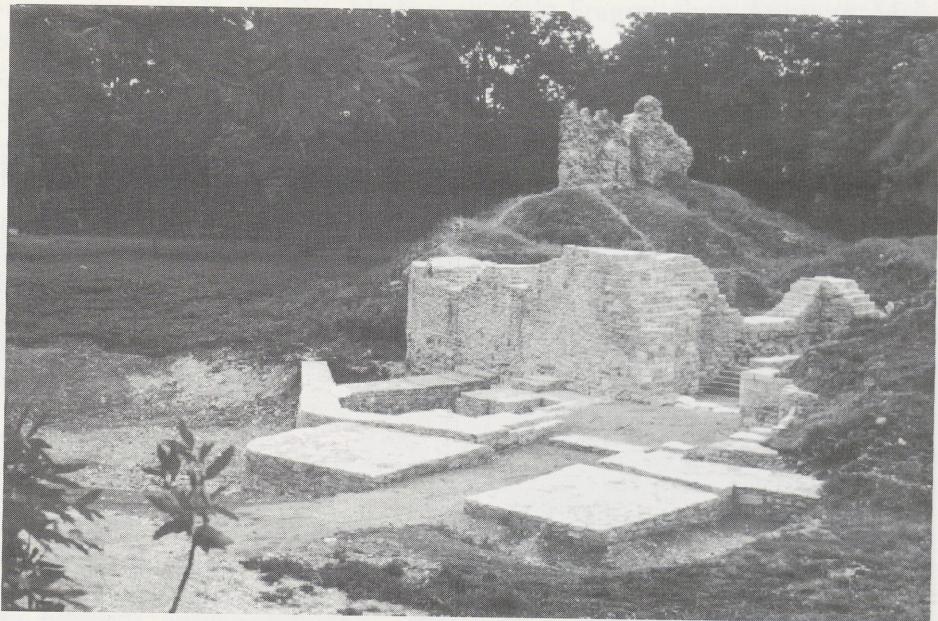
Taf. VIII, 1 Die konservierten Burgmauern vom Nordosten.

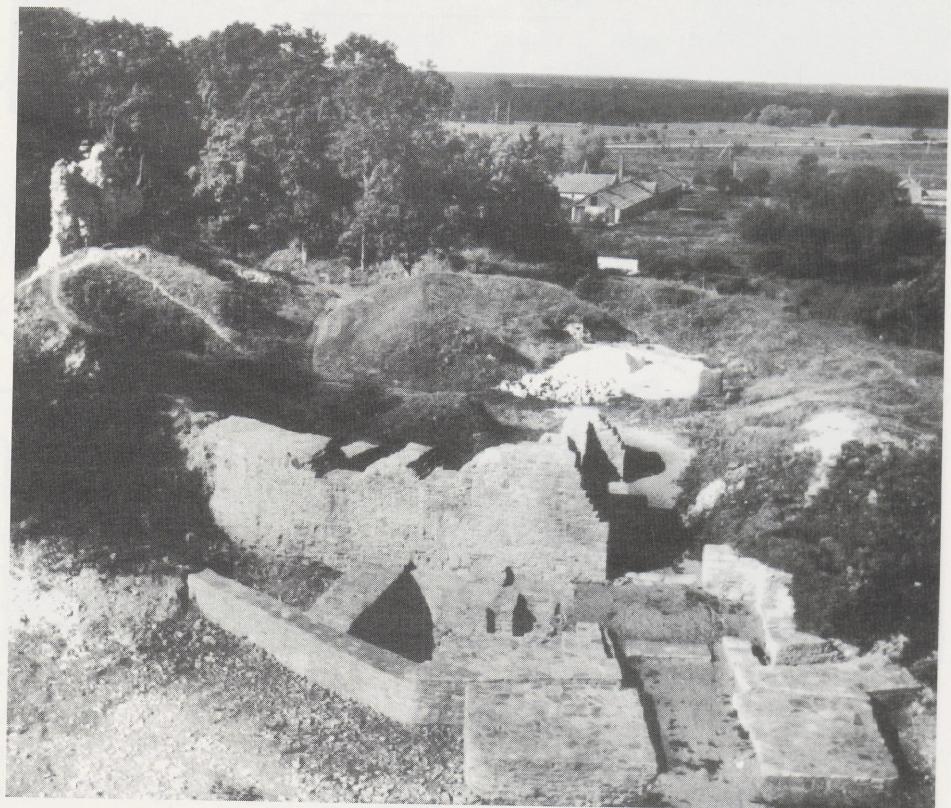
Taf. VIII, 2 Die Ansicht der Hauptburg vom Osten, von einem Aufzug.
