# ARCHÄOLOGISCHE FORSCHUNGEN IN DER BISCHOFSBURG ZU HAAPSALU

**Erki RUSSOW**

## EINLEITUNG

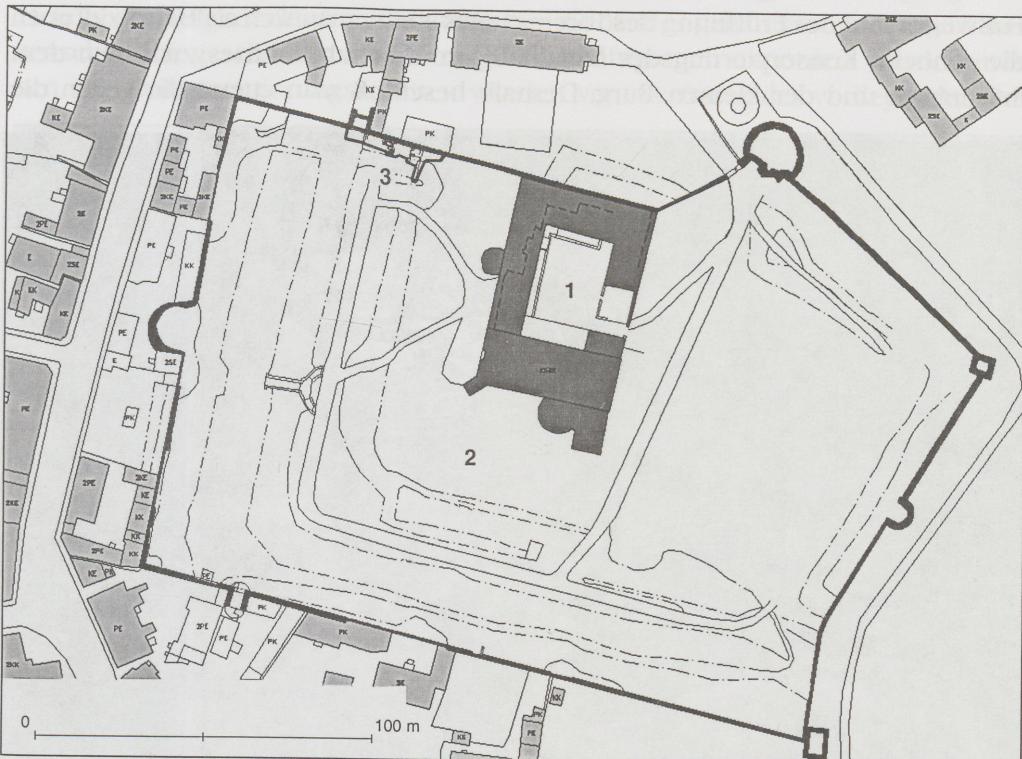
Abb. 1. Die Bischofsburg zu Haapsalu.

1 - kleine Burg, 2 - große Burg, 3 - Grabung des Jahres 2001.

den bisher recht vernachlässigten westlichen Teil des Parks für die Besucher mehr attraktiv machen (Abb. 1).

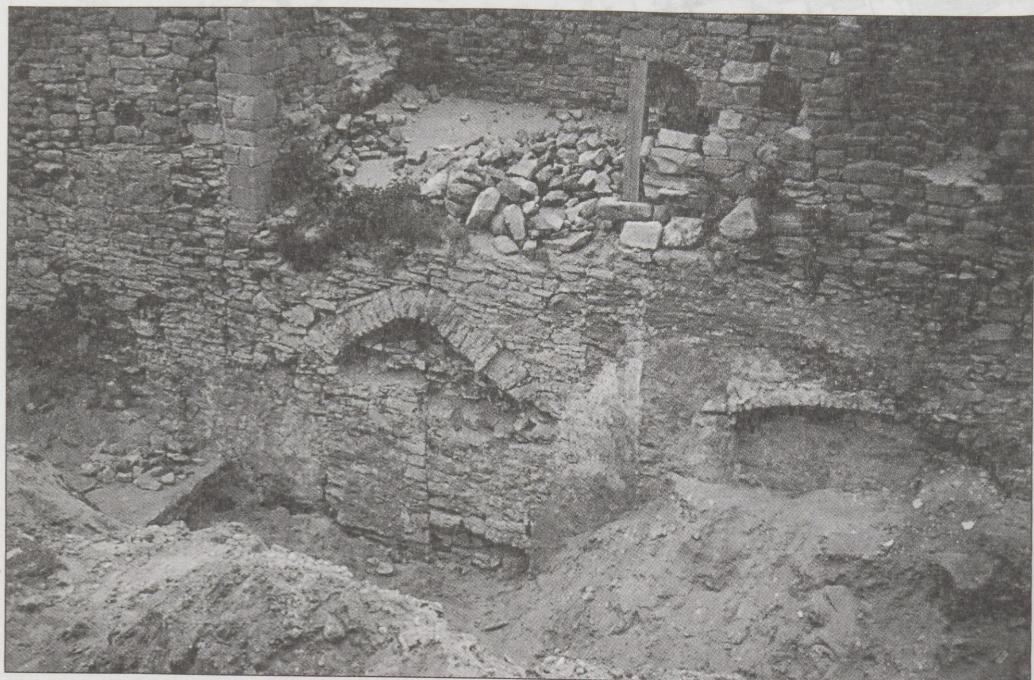
Abb. 2. Innenseite des Toreinganges des Seigerturmes im Mai 2001.  
Joon. 2. Osutitorni värvavaava sisekülg 2001. a. mais.

Im Jahre 2000 wurden am Seigerturm zur Festlegung der möglichen Kulturschicht und ihrer Stärke vorläufige Forschungsarbeiten unternommen, die unter Leitung von Kaido Sipelgas, dem Hauptspezialisten des Denkmalschutzes der Stadtverwaltung, verliefen. Zu diesem Zweck hat man an der Innenseite des zugesmauerten Toreinganges des Seigerturms eine etwa 2 m tiefe und etwa ein paar Quadratmeter große Probegrabung angelegt. Im Resultat der ersten Forschungen stellte es sich heraus, daß der Boden vor dem Tor aus der einheitlichen frühneuzeitlichen und fundarmen Füllschicht der Erdbefestigung besteht. Ohne zusätzliche Forschungen hat man angenommen, daß eine solche, archäologisch uninteressante Kulturschicht sich auch anderswo unter dem entlang der Innenseite der Nordwand der Burg geplanten Fußweg befindet (Abb. 2).

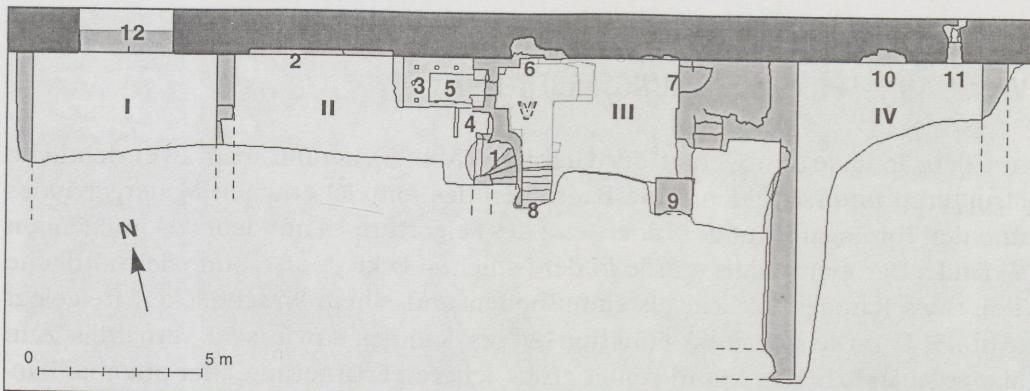
Abb. 3. Gesamtplan der Grabung von 2001.

I - Fläche vor dem Seigerturm, II - Der erste Raum des Mauergebäudes, III - Der zweite Raum des Mauergebäudes, IV - Hilfsraum(?) V - Keller, 1- Treppe, 2 - Wandnische mit Bemalungen, 3 - Platte des Hypokaustums, 4 - Kamin, 5 - Grundlage des Kachelofens, 6 - Kamin/Feuerstelle, 7 - Backofen(?) und Waschbecken, 8 - Treppe zum Keller, 9 - Stützpfeiler des Gewölbes, 10 - Kamin(?), 11 - Ausguß durch die Burgmauer, 12 - Toreingang des Seigerturmes, zugemauert in zwei Etappen.

trages in der Zeitspanne 26.06.-20.07.2001 durchgeführt. Die Grenzen der Grabung wurden nicht mehr vergrößert und die Grabungsarbeiten beschränkten sich nur auf die Ausrichtung des Erdwalls um dessen Einsturz auf das freigelegte Gebiet zu hindern. Das freigelegte Gebiet verlief parallel zur Burgmauer, ähnelte sich einem etwa 3,5 x 28 m großen Streifen und umfaßte insgesamt eine Fläche von 100 m<sup>2</sup> (Abb. 3).

Auf dem freigelegten Gebiet der Grabung (Abb. 3) konnte man zwei deutliche Strukturen unterscheiden - die Bauruinen des mittelalterlichen Mauergebäudes und den Toreingang auf der Innenseite des Seigerturmes mit dem davorliegenden Gelände. Darüber hinaus wurde in der östlichen Ecke der Grabung der nördliche Teil eines Raumes mit Ziegelsteinfußboden und einem Waschbecken freigelegt (Abb. 3: IV). Die genauere Funktion dieses Raumes sowie sein Verhältnis zum Mauergebäude bedarf künftig einer gründlicheren Erläuterung, aber offenbar handelt es sich um einen Nebenraum des Mauergebäudes mit einem separaten Eingang oder um einen Teil eines nächsten Gebäudes. Die West- und die Ostgrenze der Grabung bildeten die über ein Meter starken Stützmauern aus der Zeit vor der Anlegung des Erdwalles.

Erdwalles. Der im Jahre 2001 aufgedeckte Mauerabschnitt bestand aus zwei teils freigelegten Räumen im Erdgeschoß und einem leeren Kellerraum, der von den Bau- und Abbautätigkeiten der späteren Zeit unberührt gewesen war (Abb. 3: II, III, V).

Der westliche Raum des Mauergebäudes, der sich neben dem Tor des Seigerturmes befand, umfaßte  $7,5 \times 7$  m (Abb. 3: II). Der Fußboden des Raumes wurde wahrscheinlich während der Zerstörung des Gebäudes stark beschädigt – im Laufe der Ausgrabungen stellte es sich heraus, daß etwa ein Drittel des Raumes sowie der ganze Kellerraum darunter dicht mit Sand angefüllt waren. Über der Sandschicht lagen die Füllschichten der zeitlich späteren Erdbefestigung. Die Westwand des Gebäudes war nicht vorhanden: nur 10 cm über dem ehemaligen Fußboden gab es Mauerfragmente. Andere Bauteile hatten sich bedeutend besser erhalten. Im südöstlichen Raumwinkel gab es z.B. ein 1,5 m hohes Fragment von einer kalksteinernen Wendeltreppe, die zum ersten Stockwerk führte (Abb. 3: 1), in der Nordwand befand sich eine  $2,9 \times 4,4$  m große Nische (Abb. 3: 2). Nach der Entfernung der Füllschicht kamen die Überreste einer polychromen Stuckmalerei an den Tag. Leider zerstörte der Kontakt mit Licht und Luft die Malerei fast momentan, nicht einmal die schnell herbeigerufenen Restauratoren konnten

Unmittelbar ostwärts von der Wandnische lag eine 1,95 x 1,4 x 0,1 m große Kalksteinplatte des Hypokaustums in einer Ziegeleinfassung (Abb. 3: 3). Unter dem Druck des schweren Erdwalls war die Platte rissig geworden und in der Mitte eingefallen, stand aber jedoch an ihrer alten Stelle. Neben diesem Hypokaustum stand eine weitere Heizanlage aus derselben Zeit – ein Kamin mit Rauchabzug an der Ostwand des Raumes neben der Treppe (Abb. 3: 4). Später, in der ersten Hälfte des 16. Jahrhunderts, wurde an der Stelle des Hypokaustums zur Heizung der Wohnräume ein neuer Kachelofen errichtet. Beim Bau des Kachelofens wurde der Standort der alten Heizanlage ausgenutzt, indem man ihn auf die Kalksteinplatte des Hypokaustums plazierte (Abb. 3: 5). Um den Ofen setzen zu können wurde ein Stück der Kalksteinmauer zwischen der offenen Feuerstelle und der Nordwand des Raumes niedergerissen und später mit Ziegelsteinen wiederhergerichtet (Abb. 4). Die Löcher in der Kalksteinplatte des Hypokaustums wurden mit steinernen „Plomben“ versehen.

Einigermaßen besser hatte sich erhalten der östlich liegende Raum mit einem kalksteinernen Fliesenfußboden (Abb. 3: III). Der Aufbau und die Funktion dieses Raumes unterschieden sich vom ersten Raum. Ursprünglich hatte sich dieser Raum aus wenigstens zwei selbständigen Teilen zusammengesetzt. Im nördlichen Teil lag eine in die Mauer eingebaute Feuerstelle (Abb. 3: 6) und ein vermutlicher Backofen(?) (Abb. 3: 7; 5). Der letztere lag etwa ein Meter höher über dem Fußboden; unter dem Ofen befand sich ein Ausguß (1,5 x 0,7 m), der ähnlich zum Becken des Hilfsraumes(?) (Abb. 3: 11) an die Außenseite der Bischofsburg geleitet war. Im südlichen Teil des Raumes lag der Eingang in den Keller und stand der Stützpfeiler des Gewölbes (Abb. 3: 8, 9). Offenbar handelte es sich um die wirtschaftliche Ecke im hintersten Teil des Raumes. Wie groß war der Vorraum eigentlich und wie war er zergliedert, das muß mit den nächsten archäologischen Forschungen noch festgestellt werden.

Im Laufe der Feldarbeiten unternahm man ebenfalls erste Vorbereitungen zur Wiedereröffnung des Seigertores. Zu diesem Zweck entfernte man vor dem Turm den Erdwall von einer Fläche von etwa 5 x 3 m (Abb. 3: I), bis unter der Füllschicht eine Pflasterung aus Kalk- und Kopfsteinen zum Vorschein kam. Die Pflasterung wurde noch nicht im vollen Umfang freigelegt, aus dem Grunde, daß man nicht genau wußte wie hoch der Fußweg nach der Eröffnung des Toreinganges liegen wird. Vorerst wurde der freigelegte Teil der Pflasterung dokumentiert.

Nach der Freilegung des Geländes vor dem Toreingang wurde es klar, daß das Tor in zwei Bauetappen zumauert worden ist (Abb. 3: 12). Zuerst hat man sorgfältig die linke Seite des Tores zugemauert, so daß eine 1,5 m breite Zaunpforte entstanden ist. Beim Bau der Pforte hat man den Überfluß des vorhandenen Baumaterials ausgenutzt, was vermutlich aus dem Mauergebäude daneben stammte. In erster Linie handelte es sich um gut behauene rechteckige Kalksteine (25 x 50 cm), darüber hinaus auch Ziegel und Fragmente der Hausteine (darunter offenbar ein Fragment der Fensterlaibung). Recht bald nach der Anlegung der Pforte wurde das Tor völlig verschlossen. Auch hier wurde das ganze nötige Baumaterial in der Nachbarschaft gefunden. Wahrscheinlich läßt sich dadurch erklären, warum von den sonst bis 2 m hoch erhaltenen Mauern des Mauergebäudes die direkt am Seigerturm gestandene westliche Wand am wenigsten erhalten ist. Nach der Zumauerung wurde das Tor mit dickem Kalkmörtel beworfen.

Teisel ruumil (joon. 3: III) oli esimesest erinev ülesehitus ja funktsioon. Algsest jagunes see vähemalt kaheks iseseisvaks osaks: põhjaosas asusid müüri sisse ehitatud koldease (joon. 3: 6) ja oletatav küpsetus(?)ahi (joon. 3: 7; 5) koos valamuga, lõunaosas oli sissepääs keldrisse ja völv tugisammas (joon. 3: 8, 9). Koos muldvalli all jäänuud osaga moodustas ta arvatavasti eesruumi tagaosas paiknenud majapidamisnurgale.

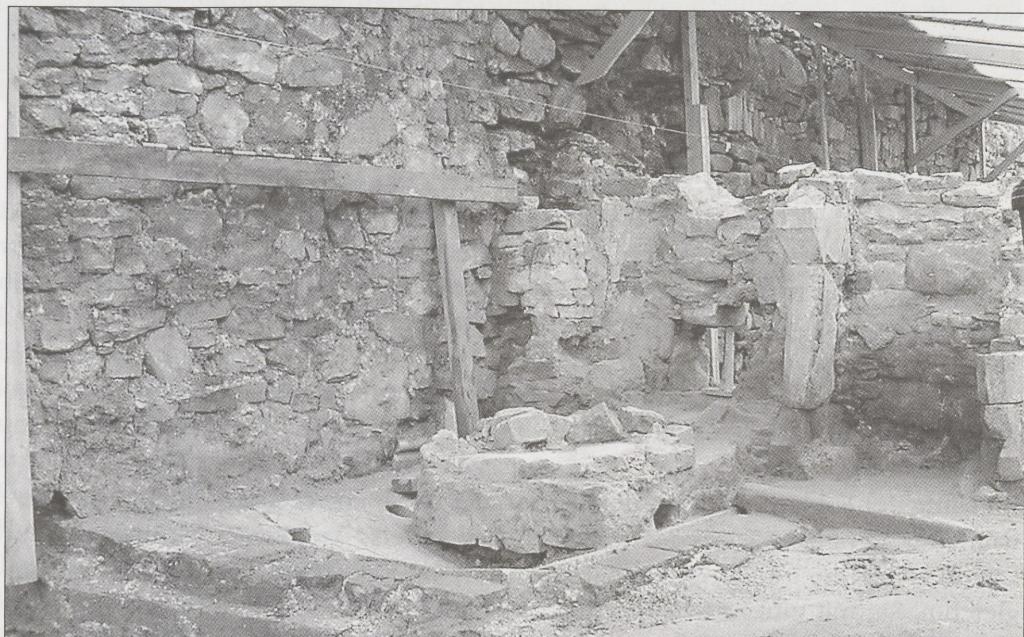
Abb. 4. Platte des Hypokaustums mitsamt der Unterlage des Kachelofens mit dem Blick nach Nordosten.

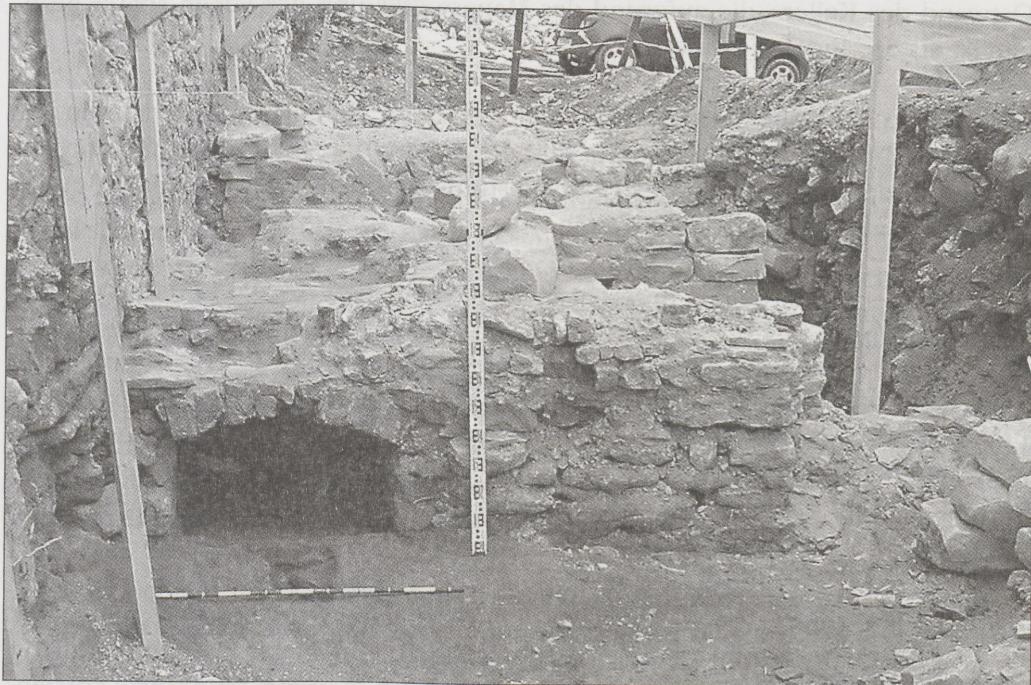
Abb. 5. Ofen mit Ausguß im zweiten Raum mit dem Blick nach Osten.  
Joon. 5. Abi koos valamuga 2. ruumis vaatega itta.

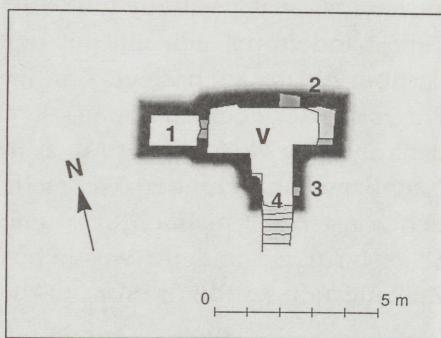
Abb. 6. Gesamtplan des Kellers.  
1 - Heiz- und Wärme- kammer des Hypokaustums, 2 - Nische I, 3 - Nische II, 4 - Treppe.  
Joon. 6. Keldri üldplaan.  
1 - hüppokausti kütte- ja soojakamber, 2 - nišš I, 3 - nišš II, 4 - trepp.

Bei der Entleerung des anderen Raumes vom Bauschutt entdeckte man darunter einen Kellerraum (Abb. 6). Der Kalksteinkeller bestand aus zwei Teilen. Im westlichen Teil stand der Heizkörper des Hypokaustums mit einem Gewölbe aus Ziegel- und Feldsteinen ( $1,15 \times 0,75 \times 0,65$  m) mit samt einer darüber gestandenen Wärme- kammer mit Hitzesteinen (Abb. 6: 1). Der Heizkörper war vom Keller durch eine Trennwand aus Ziegelsteinen isoliert, die jedoch zwei Öffnungen hatte: die untere ( $0,7 \times 0,6$  m) zur Heizung und die obere ( $0,3 \times 0,1$  m) offenbar zum Rauchabzug. Den größten Teil des Kellers nahm der Haupt-

raum mit zwei Wandnischen ein (Abb. 6: 2, 3). In der letzten Gebrauchsphase des Kellers betrug seine Größe 3,7 x 1,4 m, aber wahrscheinlich konnte der Raum früher bedeutend größer gewesen sein. Auf eine solche Möglichkeit weist die Ostwand des Kellers, die aufgrund des Mauerwerks und der Fugen später gezogen ist als die anderen Mauern.

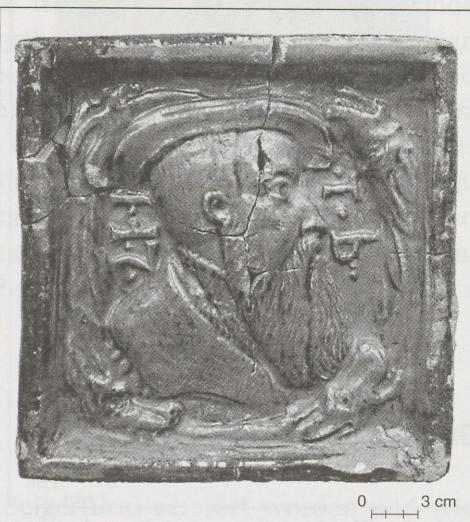
Abb. 7. Blattkachel aus dem Bauschutt.  
(HM 8850: 2.)

Die Motive auf den Kacheln waren sehr unterschiedlich. Auf den Blattkacheln waren z.B. die derzeitigen Herrscher (Abb. 7), christliche Themen (Abb. 8) aber auch Pflanzenornamentik (Korbblütler) dargestellt. Gleichfalls vielfältig waren die Themen der Nischenkacheln. Neben den christlichen Symbolen (z.B. Anna Selbtritt) hatte man bei der Dekorierung auch handelnde Personen aus der antiken Mythologie angewandt (Abb. 9).

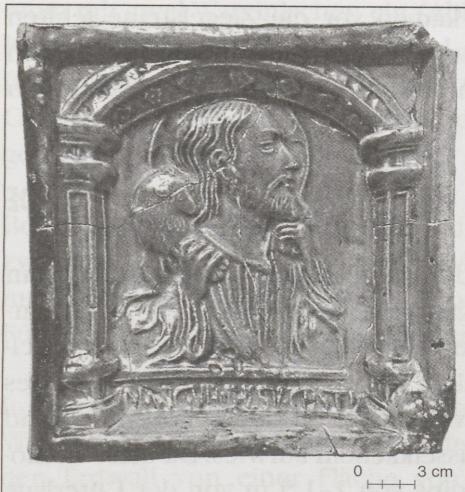
Abb. 8. Blattkachel aus dem Bauschutt.

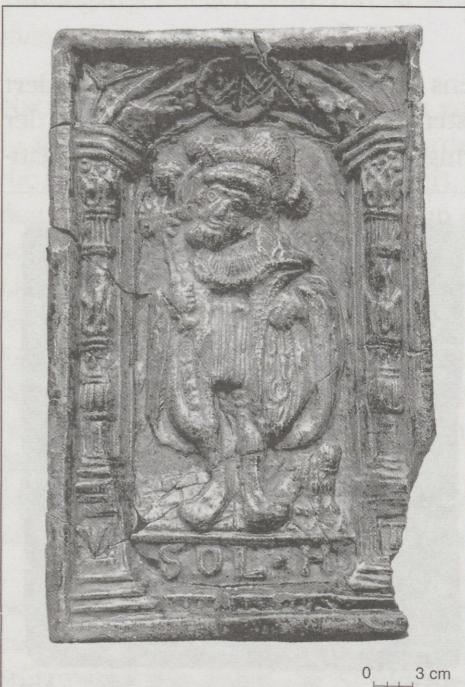
Abb. 9. Blattkachel aus dem Bauschutt.

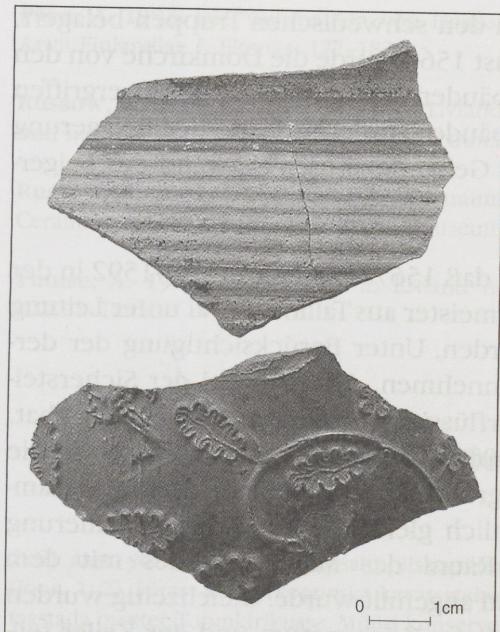
Abb. 10. Graue Irdeware aus Nordböhmien und kölnisches Steinzeug. (HM 8850: 8, 7.)

Vom übrigen Fundmaterial bildete die Gebrauchskeramik den überwiegenden Anteil. So hat man im anderen Raum (Abb. 3: III) Fragmente der grauen Irdnenware mit Angobestreifen aus Nordböhmen aufgedeckt (Abb. 10). Einen Teil der Scherben dieses Gefässes fand man aber im Keller, wohin sie offenbar durch die Schornsteinöffnung des Hypokaustums im Fußboden geraten waren. Daselbst machte man ebenfalls Keramikfunde, die für die materielle Kultur Hapsals in der zweiten Hälfte des 16. Jahrhunderts typisch waren: ein paar Grapen mit brauner Glasur, eine bemalte Schale und Fragmente von einer Salbendose aus dem südlichen Niedersachsen (Russow 2002, 40). Im ersten Raum des Mauergebäudes fand man zusammen mit den Kacheln einige Fragmente einer Kanne des kölnischen Steinzeuges mit Eichenblattornamentik (Abb. 10). Im oberen Teil der Absturzschicht des anderen Raumes könnte man ebenfalls acht Fußbodenfliesen mit grünlicher und gelben Glasur aufsammeln (11,5 x 11,5 cm). Da die Fußbodenfliesen sich an der Stelle der kompakt eingestürzten Ziegelmauer (Gewölbe?) befanden (1,5 m vom Fußboden des anderen Raumes), könnte man annehmen, daß sie vom ersten Stock des Mauergebäudes stammen. Ähnlich könnte man auch das Fragment der Fußbodenfliese aus dem ersten Raum erklären.

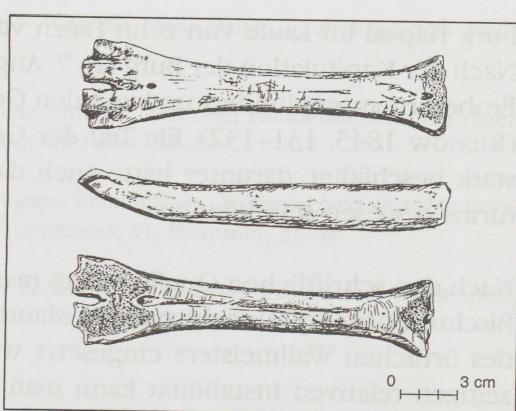
Abb. 11. Wetzstein aus der Füllschicht des Erdwalle. (HM 8850: 55.)
